## PLANO MUNICIPAL DE SANEAMENTO BÁSICO DE ANDRADAS

Revisão devido ao processo licitatório para Concessão para exploração dos serviços públicos de abastecimento de água e de esgotamento sanitário no município de Andradas, que compreendem a construção, a operação e a manutenção das unidades integrantes dos sistemas físicos, operacionais e gerenciais de produção e distribuição de água, bem como a coleta, o afastamento, o tratamento e a disposição de esgotos sanitários, incluindo a gestão dos sistemas organizacionais, a comercialização dos produtos e serviços envolvidos e o atendimento aos usuários

**Dezembro/2019**

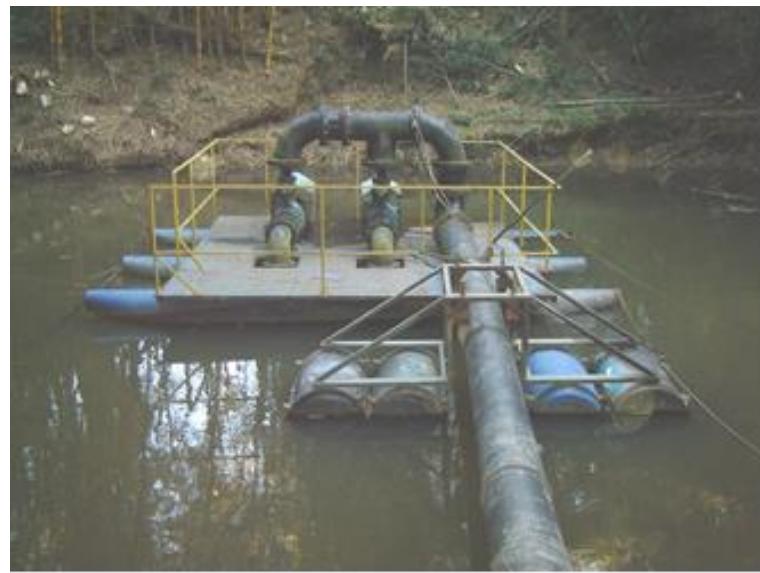
**Figura 10: Detalhe da balsa existente**

Conforme COPASA (2006), a tomada de água no manancial se dá através de balsa dotada de 02 conjuntos motobomba (sendo 01 reserva), situada no leito do Rio Jaguari-Mirim (Figura 10), entretanto com acesso através de área de terceiros, cedida provisoriamente para a COPASA. Portanto, a balsa utilizada para a captação de água no Rio Jaguari-Mirim pode ser considerada como uma estrutura provisória, necessitando além do redimensionamento, mudança de sua instalação no leito do manancial.

- Número de conjuntos 2 (sendo um reserva)
- Tipo das bombas Centrífugas de eixo horizontal
- Marca das bombas Imbil
- Modelo das bombas 100200
- Vazão nominal  $122,4 \text{ m}^3/\text{h}$  ou  $34 \text{ l/s}$
- Altura manométrica 15 m
- $\Phi$  rotor. 196 mm

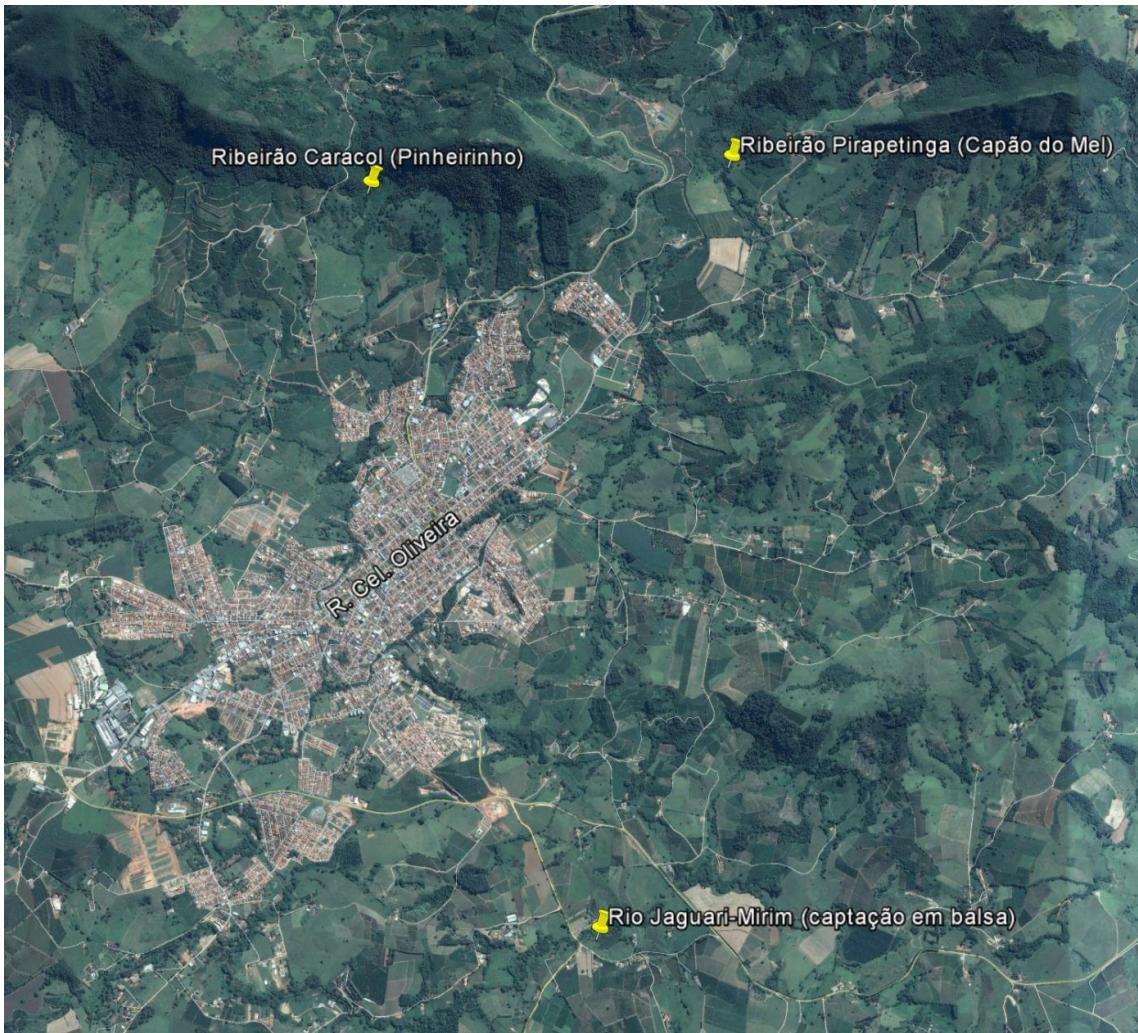
**Figura 11: Localização das captações de abastecimento público em Andradas**  
Fonte: Google Earth, COPASA (2015)

A Figura 11 mostra a localização destas captações na sede de Andradas.

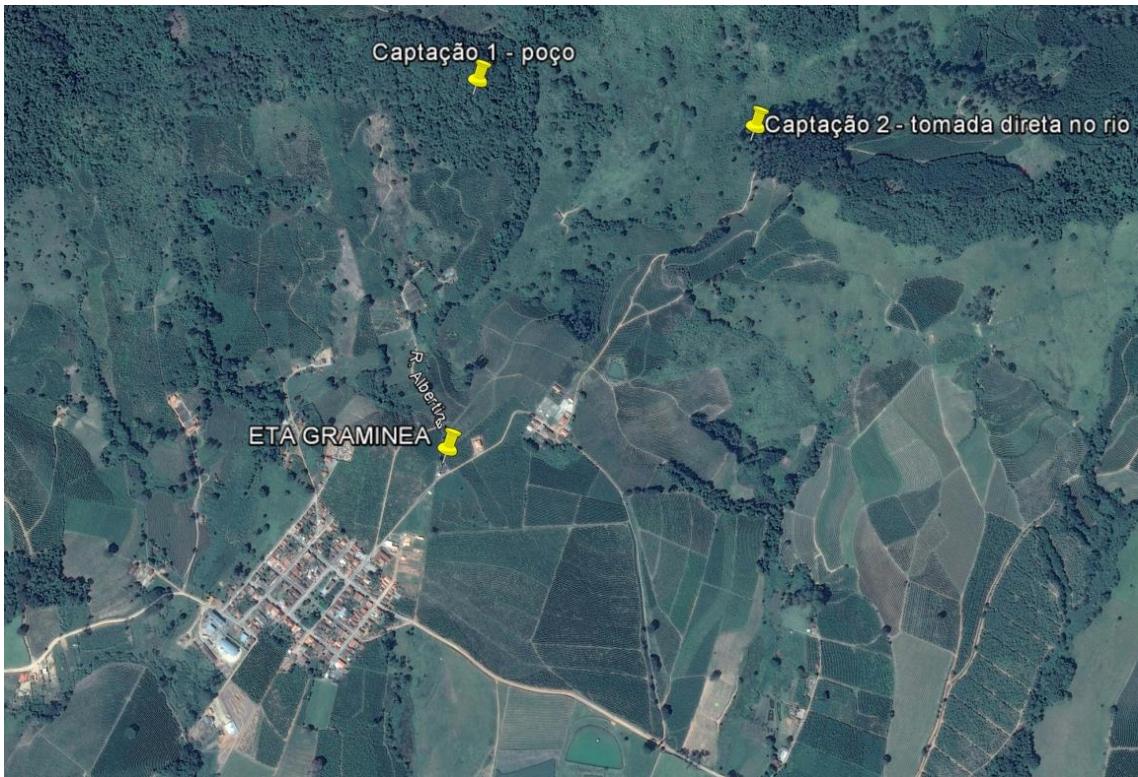
**Figura 12: Localização das Captações de água em Gramínea.**  
Fonte: Prefeitura Municipal (Vigilância Sanitária) e Google Earth.

Segundo Andradas (2018), em Gramínea existem duas captações com a finalidade de abastecimento público, a captação 1 é subterrânea com vazão de 107,1 l/min, conduzida por gravidade, a uma altitude de 1.068 m e a captação 2 é uma tomada direta no rio, com vazão de 57,7 l/min, conduzida por gravidade, a uma altitude de 1.016 m. Ambas captações funcionam 24 horas por dia e não possuem macromedidor no local, cabe ressaltar que a ETA está a 937 m de altitude. A Figura 12 mostra a localização destas captações.

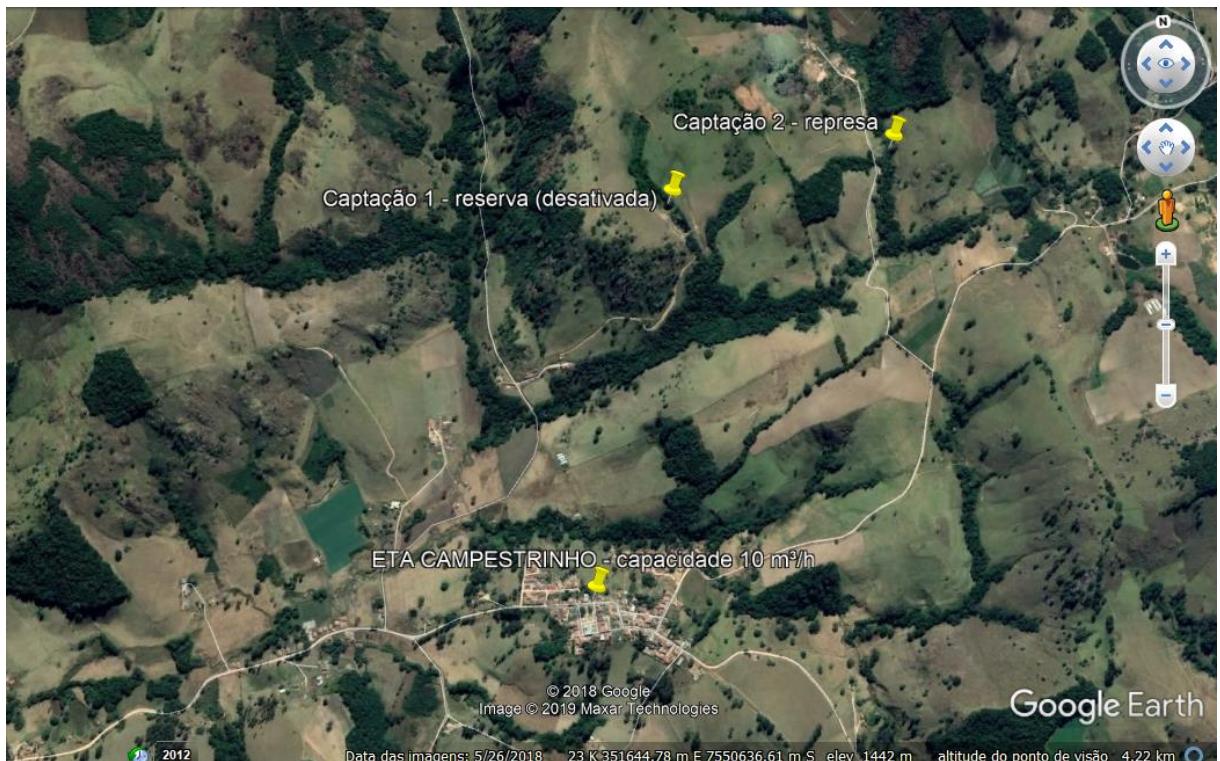
**Figura 13: Localização das Captações de água em Campestrinho.**

Segundo Andradadas (2018), em Campestrinho existem duas captações com a finalidade de abastecimento público, a captação 2 é feita em uma represa, com vazão de 117,6 l/min conduzida por gravidade, a uma altitude de 1.407 m, funcionando 24 horas por dia e a captação 1 é uma captação reserva em represa, que atualmente está desativada, com vazão de 117,6 l/min, a uma altitude de 1.411 m. Ambas captações não possuem macromedidor no local, cabe ressaltar que a ETA está a 1.341 m de altitude. A Figura 13 mostra a localização destas captações.

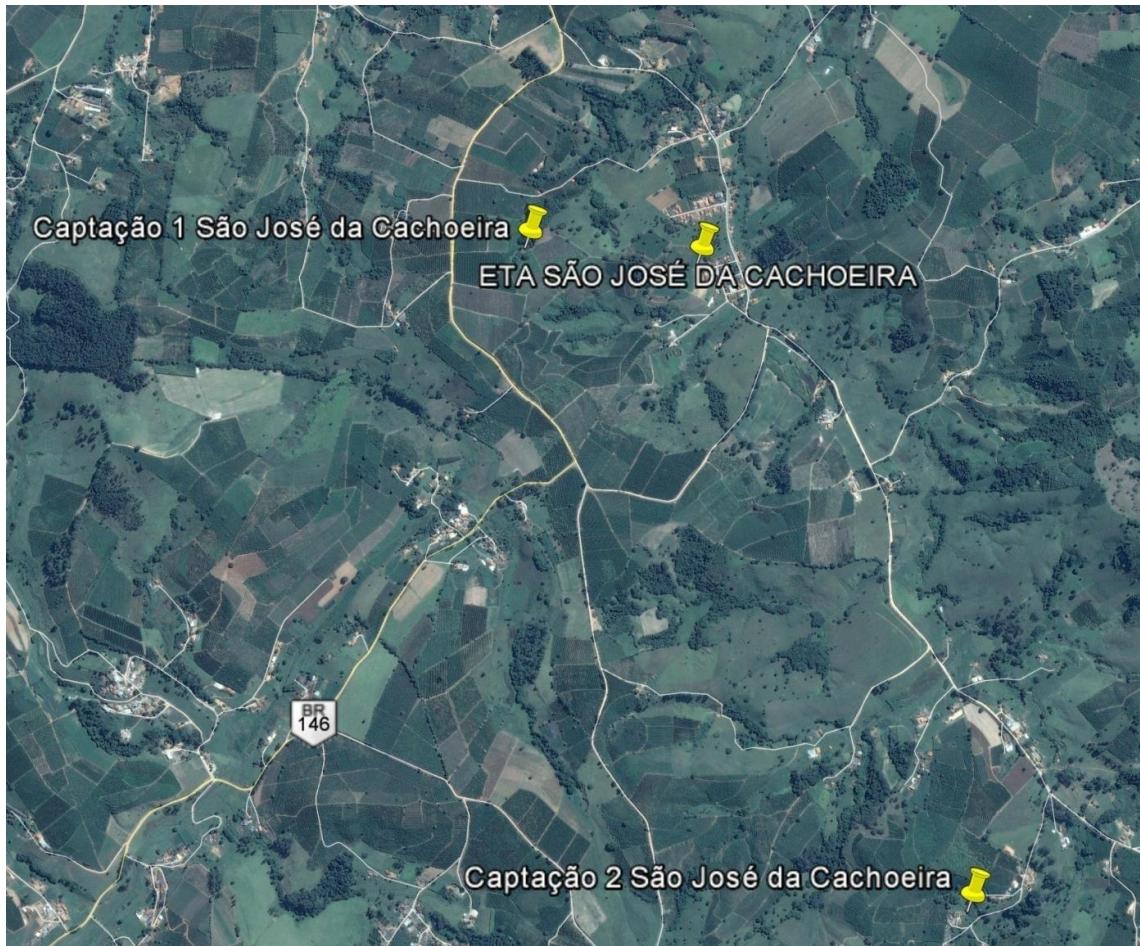
**Figura 14: Localização das Captações de água em São José da Cachoeira.**

Segundo Andradadas (2018), no aglomerado rural de São José da Cachoeira existem duas captações com a finalidade de abastecimento público, a captação 1 é feita por represa, com vazão de 34,1 l/min, a uma altitude de 946 m, conduzida por gravidade e a captação 2 é uma captação feita por tomada direta no rio, com vazão de 17,3 l/min a uma altitude de 941 m. Ambas captações não possuem macromedidor no local e funcionam 24 horas por dia, cabe ressaltar que a ETA está a 906 m de altitude. A Figura 13 mostra a localização destas captações.

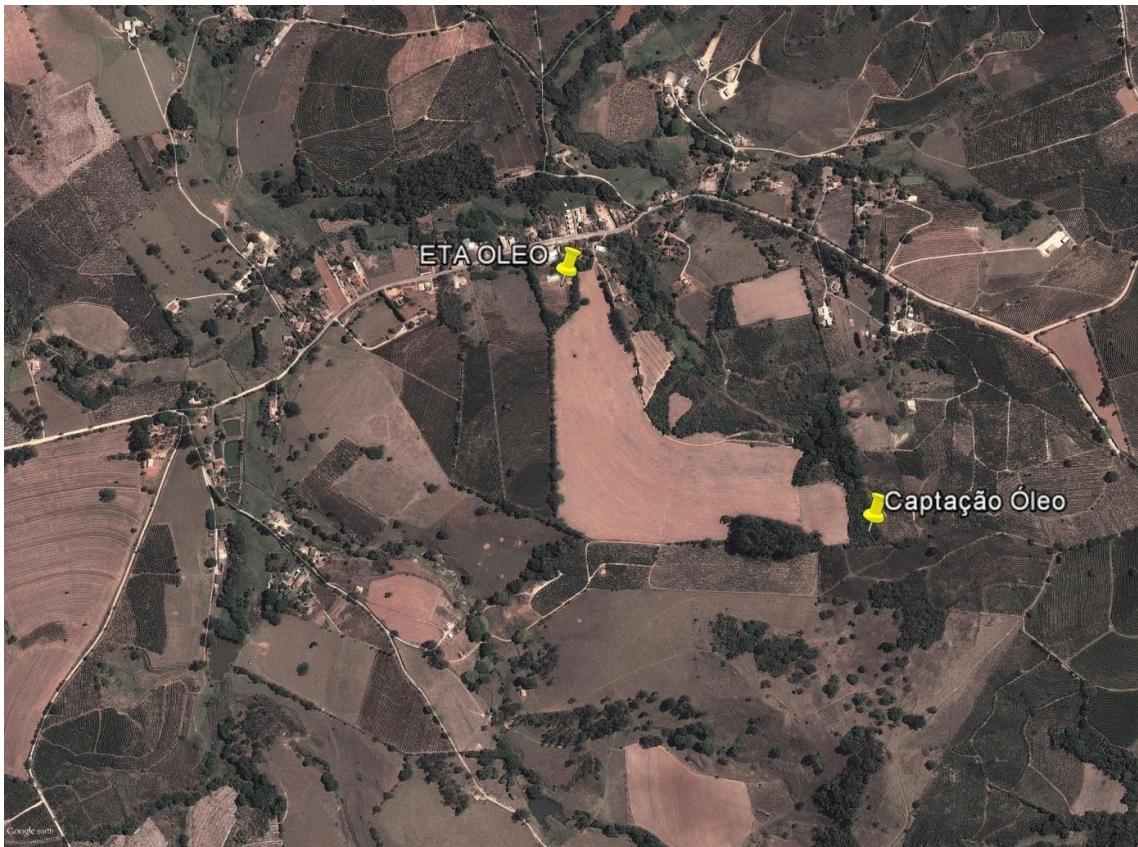
**Figura 15: Localização das Captações de água em Óleo.**  
Fonte: Prefeitura Municipal (Vigilância Sanitária) e Google Earth.

Segundo Andradas (2018), no povoado de Óleo há apenas uma captação com a finalidade de abastecimento público, a captação é feita por tomada direta no rio, com vazão de 29,9 l/min, a uma altitude de 882 m, conduzida por gravidade, sem macromedidor no local e funciona 24 horas por dia, cabe ressaltar que a ETA está a 848 m de altitude. A Figura 13 mostra a localização da captação.

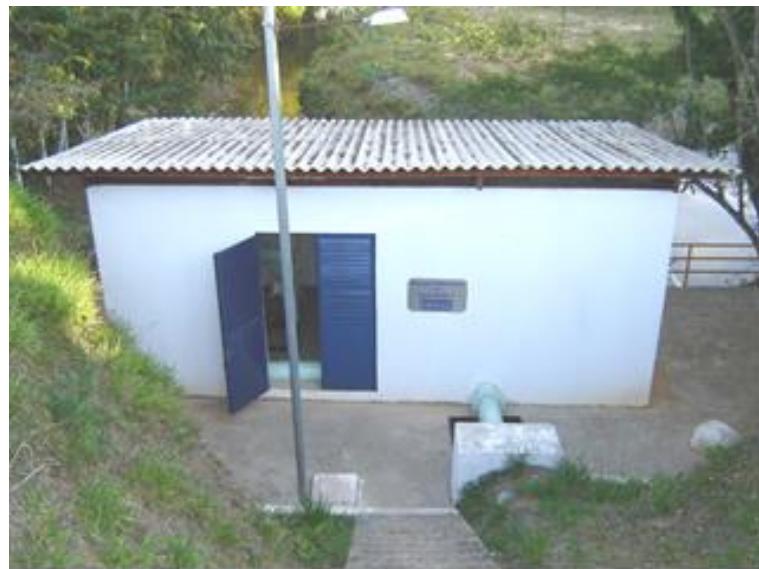
**Figura 16: EAB de Baixo Recalque (Externa)**  
Fonte: COPASA (2006)

A edificação existente apresenta-se em bom estado de conservação (Figura 16 e Figura 17), principalmente por se tratar de uma estrutura nova. Suas dimensões internas são 3,92 m x 7,37 m x 3,40 m (pé direito) e o piso da edificação está assentado na cota 842,63 m.

A EAB Baixo Recalque tinha a concepção de succionar a água a fio d'água diretamente do manancial e recalcar para a caixa de chegada no desarenador da EAB Alto Recalque. Suas 3 linhas de sucção encontram-se imersas na água a uma profundidade de aproximadamente 0,63 m (cota = 837,367 m).

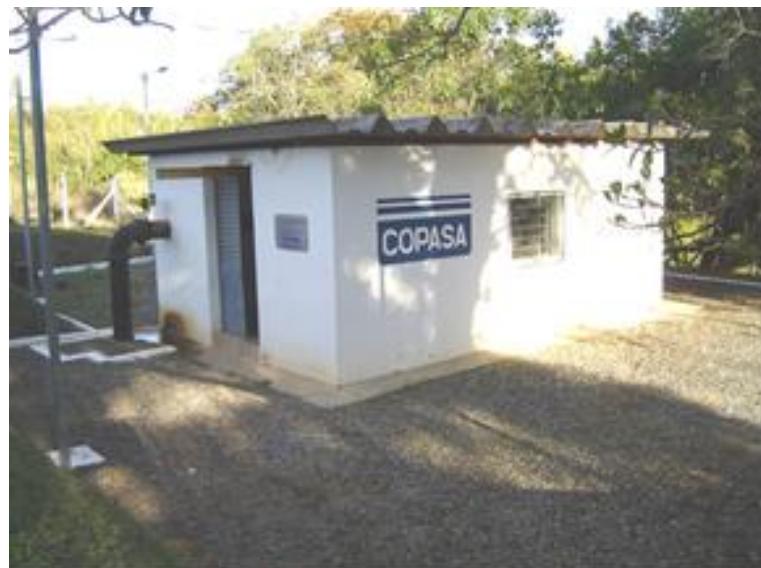
**Figura 18: EAB de Alto Recalque (Externa)**  
Fonte: COPASA (2006)

A edificação civil da EAB Alto Recalque (Figura 18 e Figura 19) é constituída por uma caixa de chegada (que recebe a água proveniente da AAB 1), seguida de um desarenador de câmara única, do poço de sucção e da própria casa de abrigo das bombas.

A caixa de chegada apresenta cota de topo 849,83 m. Nessa caixa foi feita uma adaptação provisória da tubulação de chegada da AAB 1, com utilização de peças e conexões em ferro fundido, entrando na caixa através de sua parte superior, onde a água é vertida através da boca de saída da tubulação.

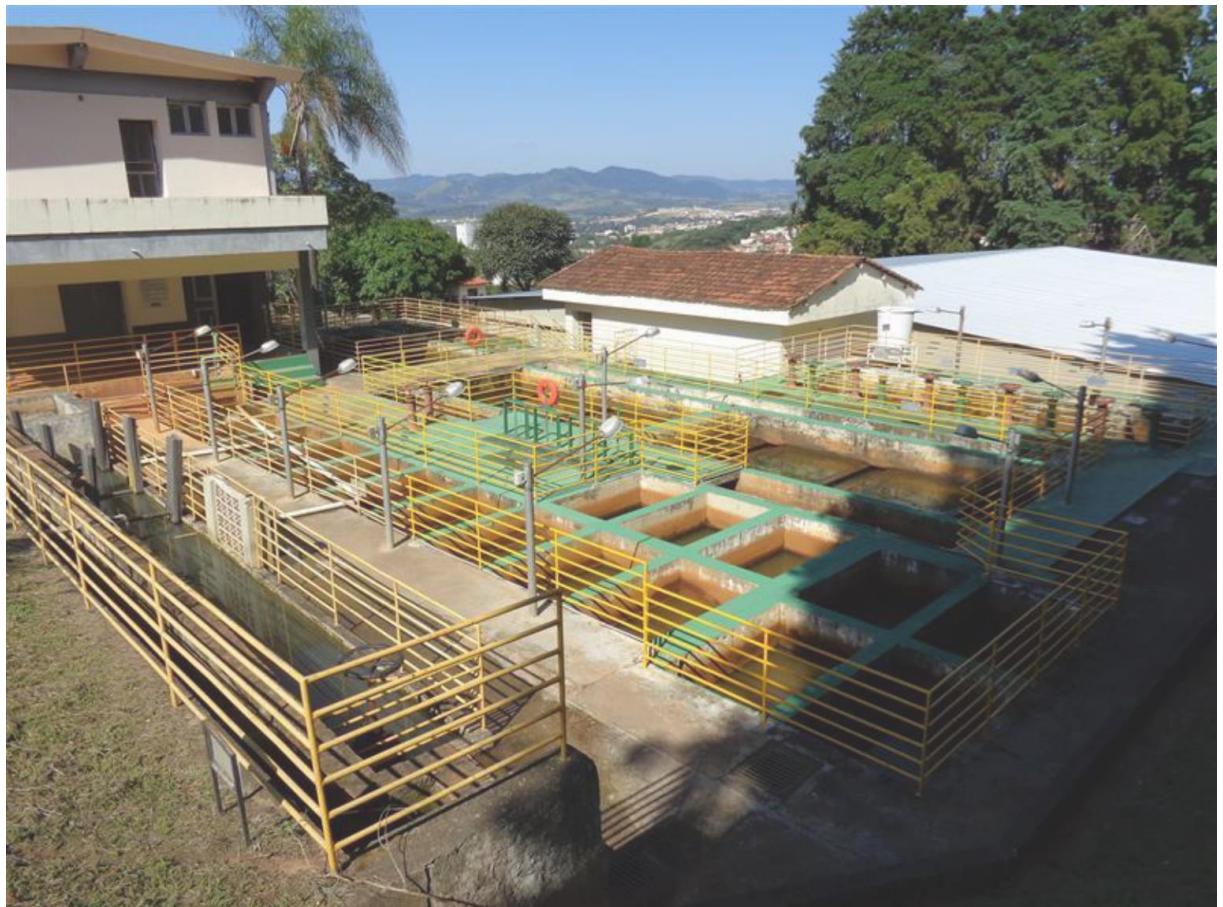
**Figura 20: Estação de Tratamento de Água Convencional**  
Fonte: ARSAE (2019)

Conforme COPASA (2006), a Estação de Tratamento de Água existente, caracteriza-se como uma ETA convencional com capacidade nominal de tratar uma vazão de 98 l/s. Foi construída em concreto armado e assentada na cota de referência 970,00 m.

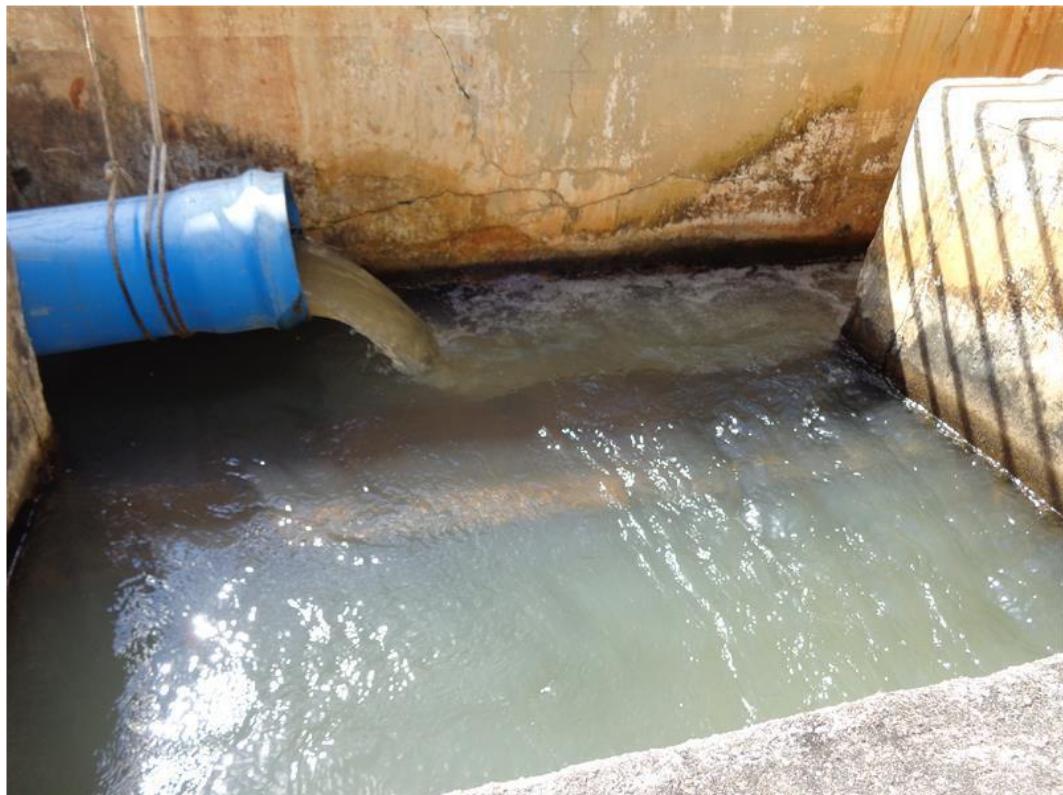
**Figura 22: Canal de chegada de água da ETA**  
Fonte: ARSAE (2019)

Segundo ARSAE (2019), a ETA funciona quase 24 horas por dia acima da capacidade nominal e há problema estrutural na chegada do tratamento com extravazão do canal de chegada de água da ETA, com inundação da área de tubulações e registros ao lado, conforme demonstrado nas figuras a seguir.

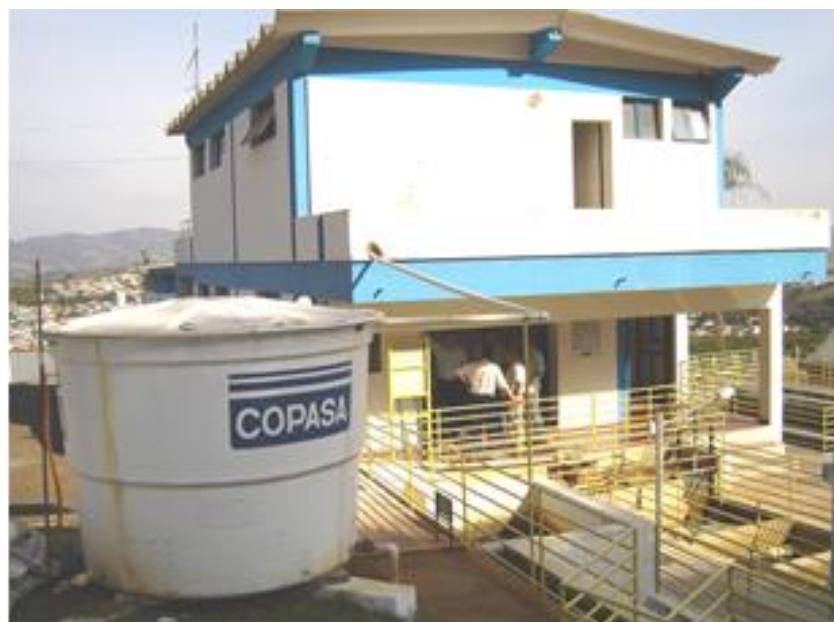
**Figura 24: Vista externa da Casa de Química**  
Fonte: COPASA (2006)

No pavimento superior da Casa de Química, com cota de piso 974,67 m, encontram-se as seguintes instalações: o laboratório; a sala de preparo de soluções onde encontram-se os tanques de sulfato de alumínio e os de preparo da solução de cal hidratada; e um vestiário com wc. No pavimento inferior, com cota de piso 971,61 encontram-se: o depósito de cilindros de cloro e a sala de cloração; o depósito de produtos químicos; e sala de dosagem onde encontram-se os dosadores de caneca para a cal e um cone para dosagem de fluorsilicato de sódio.

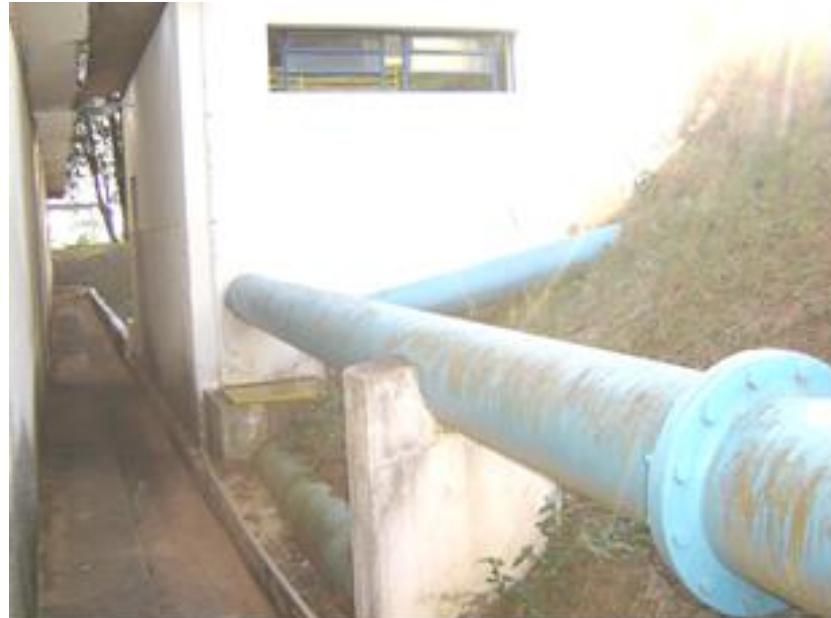
**Figura 26: Vista externa da EAF**

Conforme COPASA (2006), a elevatória de água filtrada encontra-se localizada na área da ETA e seu piso está assentado na cota 966,80 m. A EAF é alimentada através de uma rede DN 300 FoFo, proveniente dos filtros da ETA.

- Número de conjuntos 03 (sendo 1 reserva)
- Tipo das bombas centrífugas de eixo horizontal
- Marca das bombas Imbil
- Modelo das bombas 150-200
- Vazão nominal 176,4 m<sup>3</sup>/h ou 49 l/s
- Altura manométrica nominal 3,49 m
- Ø rotor 200/160 mm
- Rotação 1.150 rpm
- Marca dos motores WEG
- Potência dos motores 4 CV

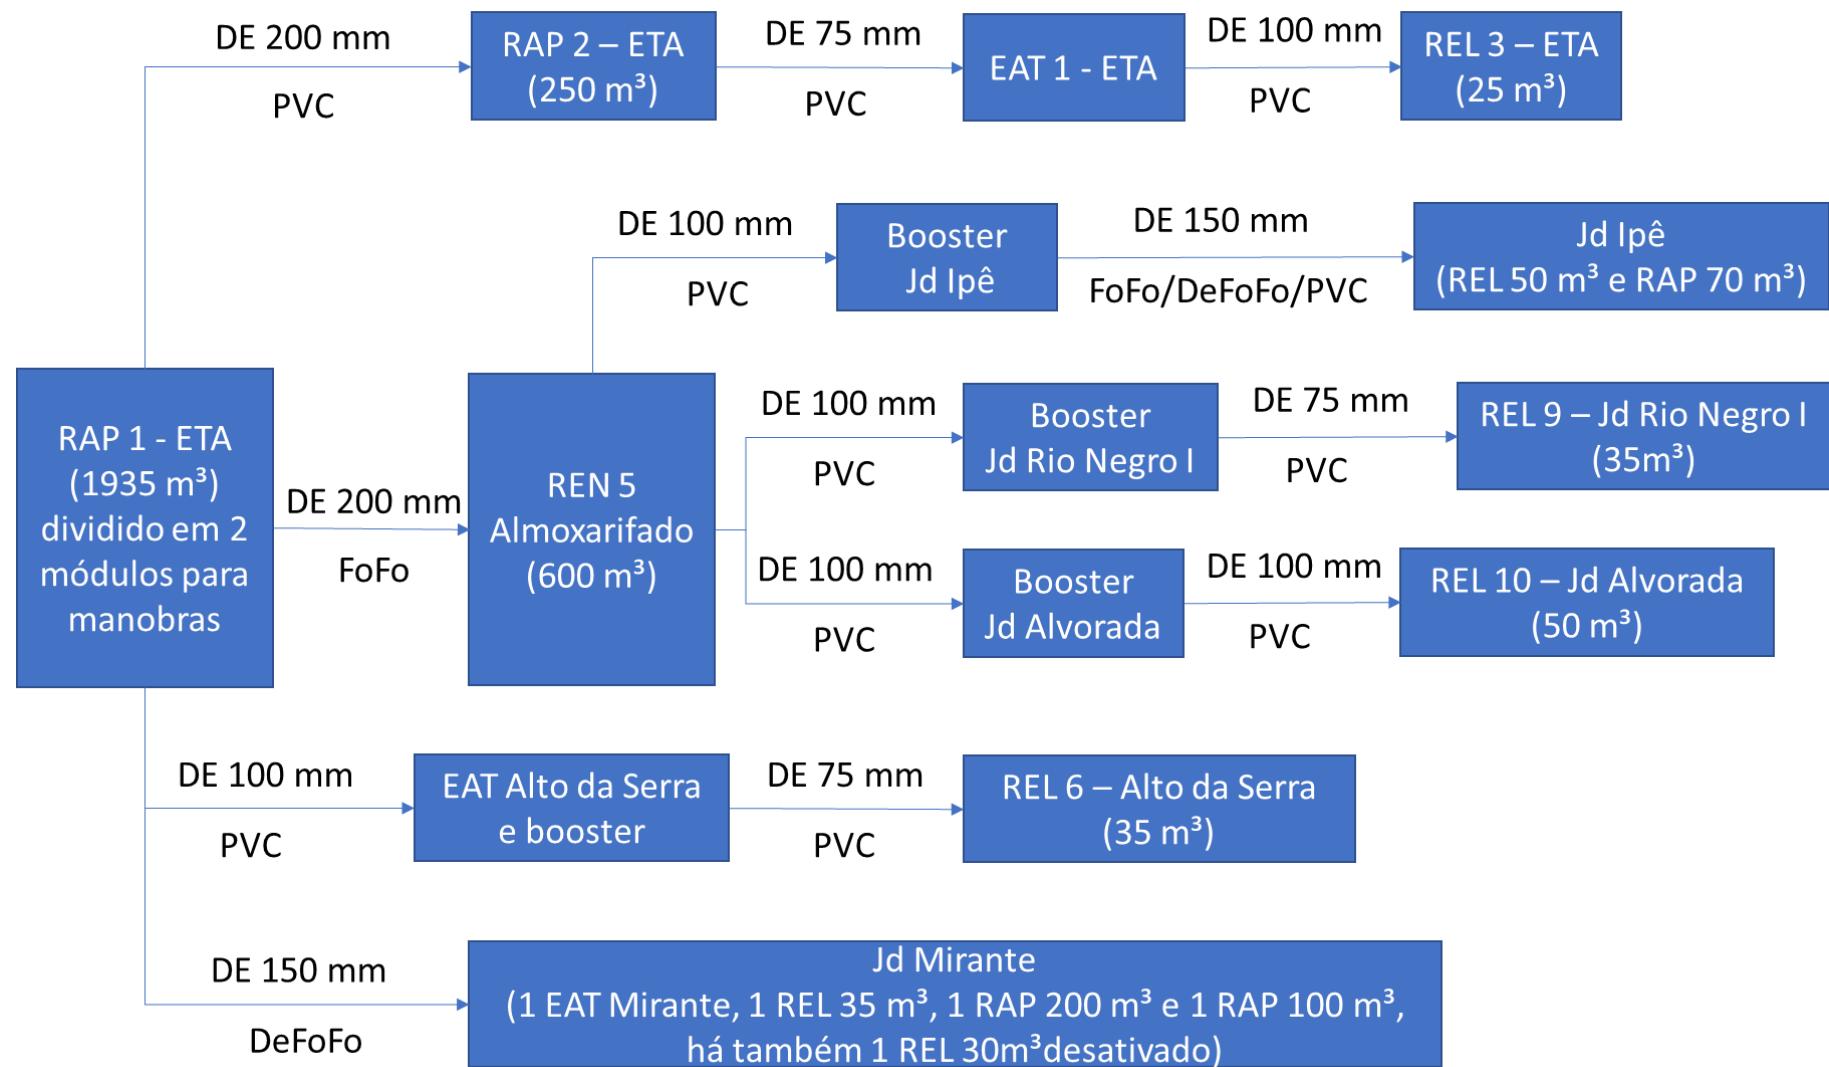
**Figura 28: Fluxograma com relações de dependência entre os reservatórios existentes**

As figuras a seguir mostram o fluxograma com as relações de dependência entre os reservatórios existentes e as áreas de influência de cada reservatório.

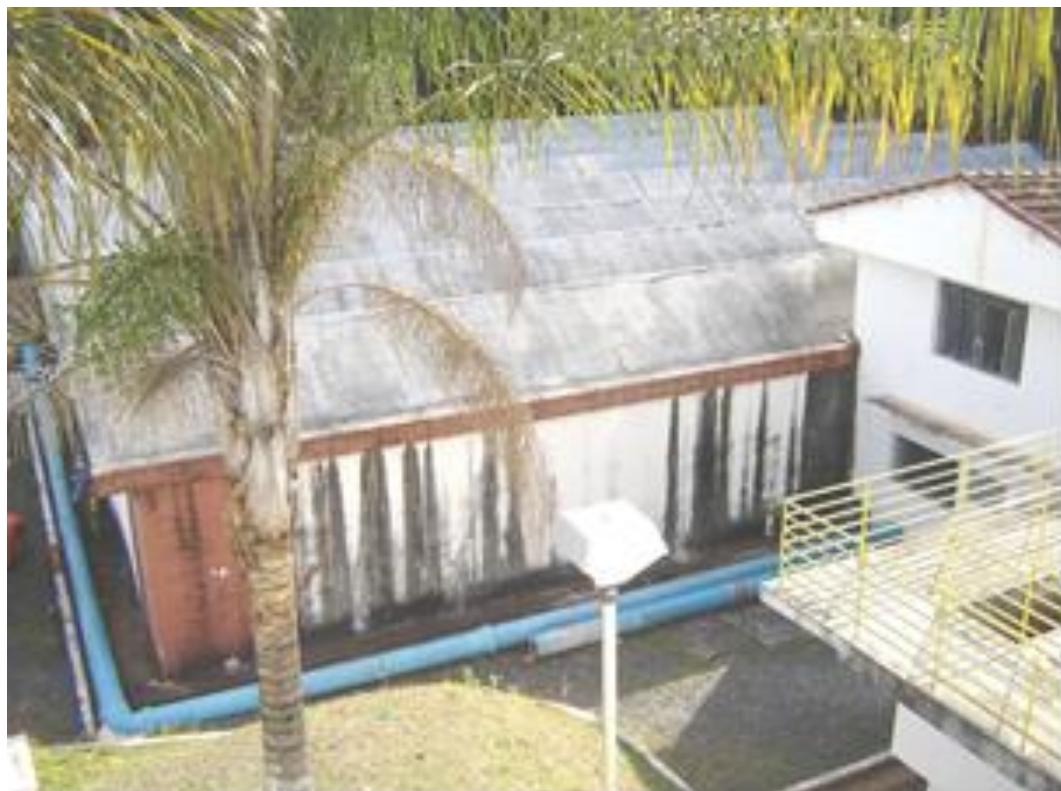
**Figura 30: Vista do RAP 1 com  $1.935 \text{ m}^3$**   
Fonte: COPASA (2006)

Esse reservatório desempenha papel fundamental para o equilíbrio do sistema de abastecimento de Andradas, sendo o centro de reserva dominante na cidade, tanto em termos de cota, quanto em volume. Funciona como um reservatório de montante para toda a área de abastecimento, além de garantir o tempo mínimo de detenção hidráulica para assegurar a desinfecção da água tratada da ETA existente.

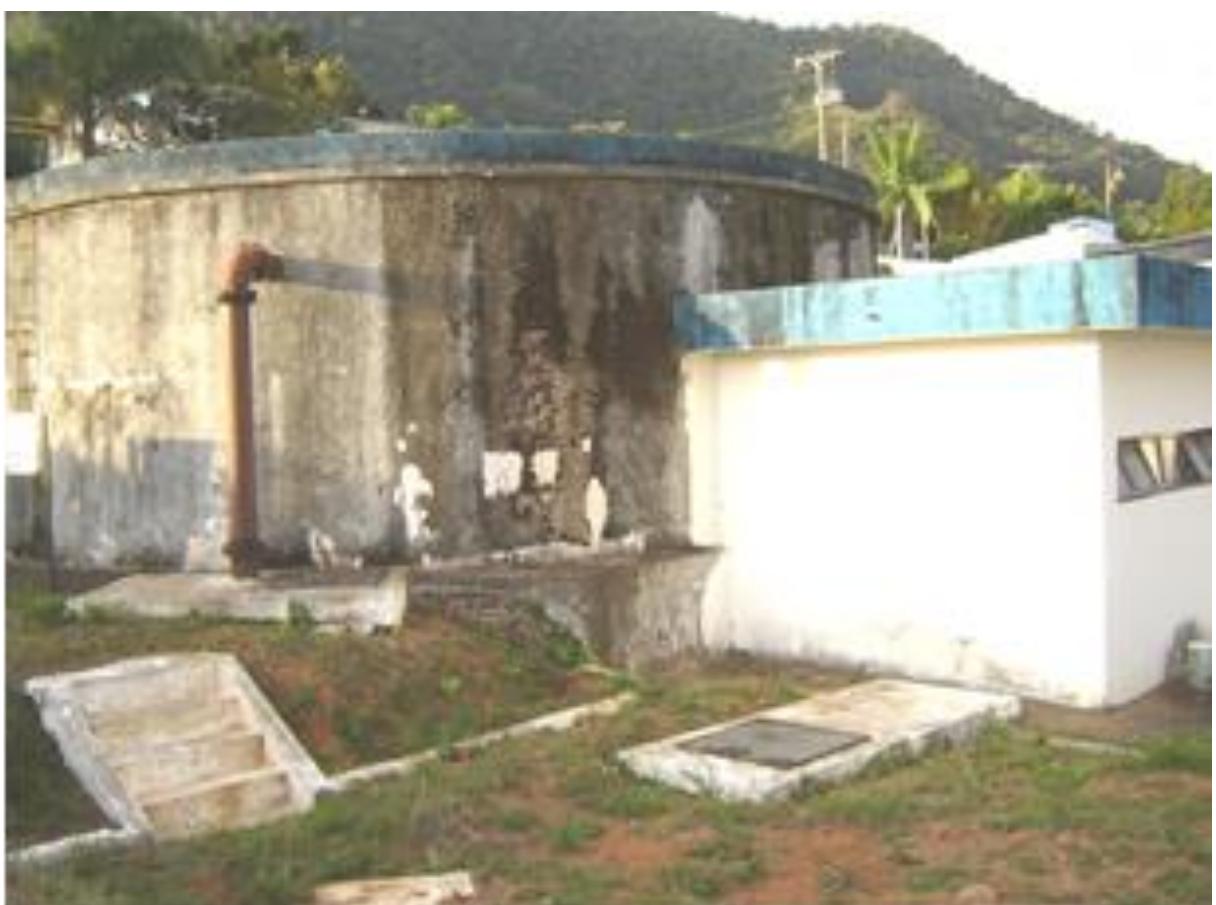
**Figura 31: Vista do RAP 2 com 250  $\text{m}^3$  e da EAT Zona Alta**  
Fonte: COPASA (2006)

Esse reservatório opera como reservatório de montante para a região do bairro Vila Santo Afonso, além de funcionar como poço de sucção para a EAT (Elevatória de Água Tratada) da zona alta da área da ETA, que recalca para o REL 3 de 25  $\text{m}^3$ .

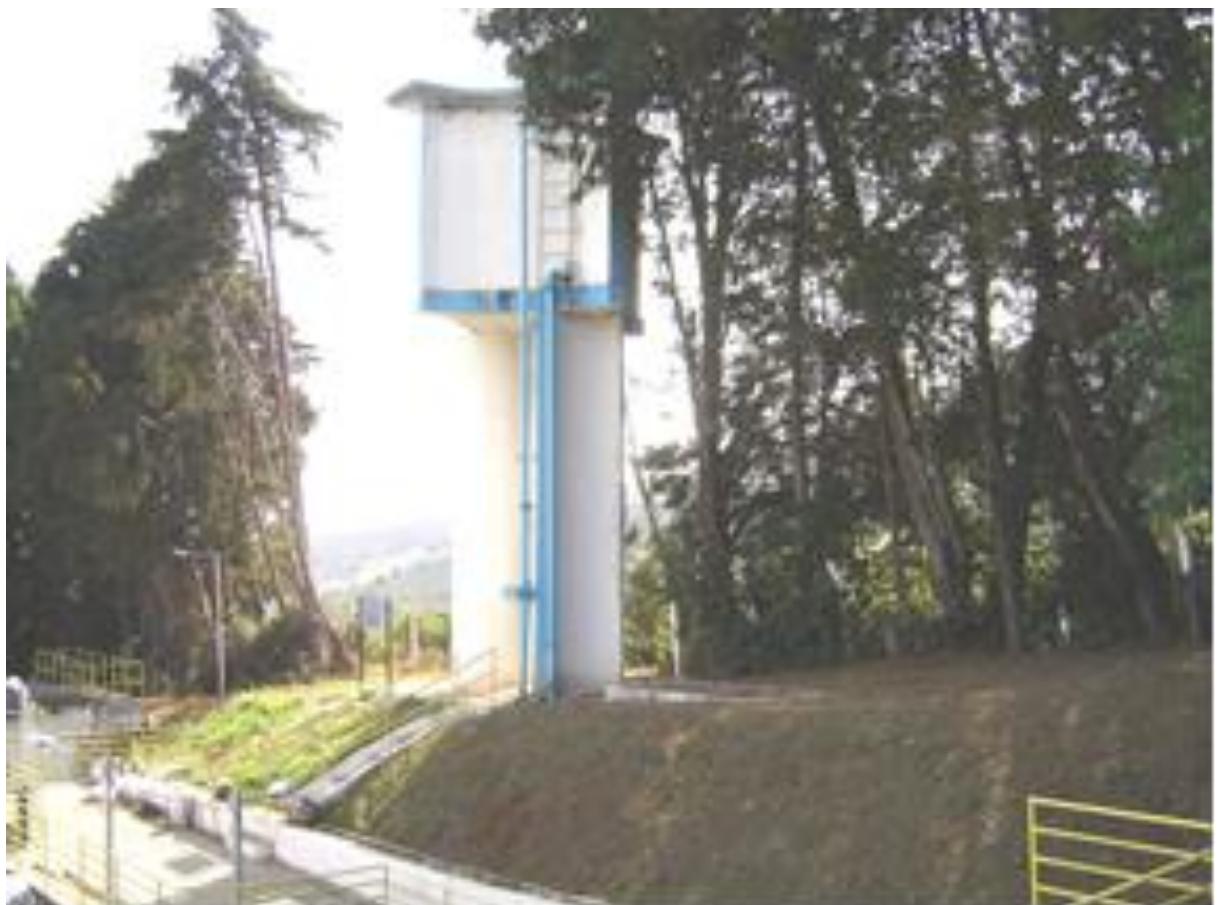
**Figura 32: Vista do REL 3 com 25 m<sup>3</sup> da área da ETA**  
Fonte: COPASA (2006)

Conforme COPASA (2006), o reservatório elevado em concreto armado v = 25 m<sup>3</sup> da área da ETA é alimentado pela EAT zona alta, localizada adjacente ao RAP v = 250 m<sup>3</sup> e é responsável pelo abastecimento do bairro Jardim Primavera e adjacências.

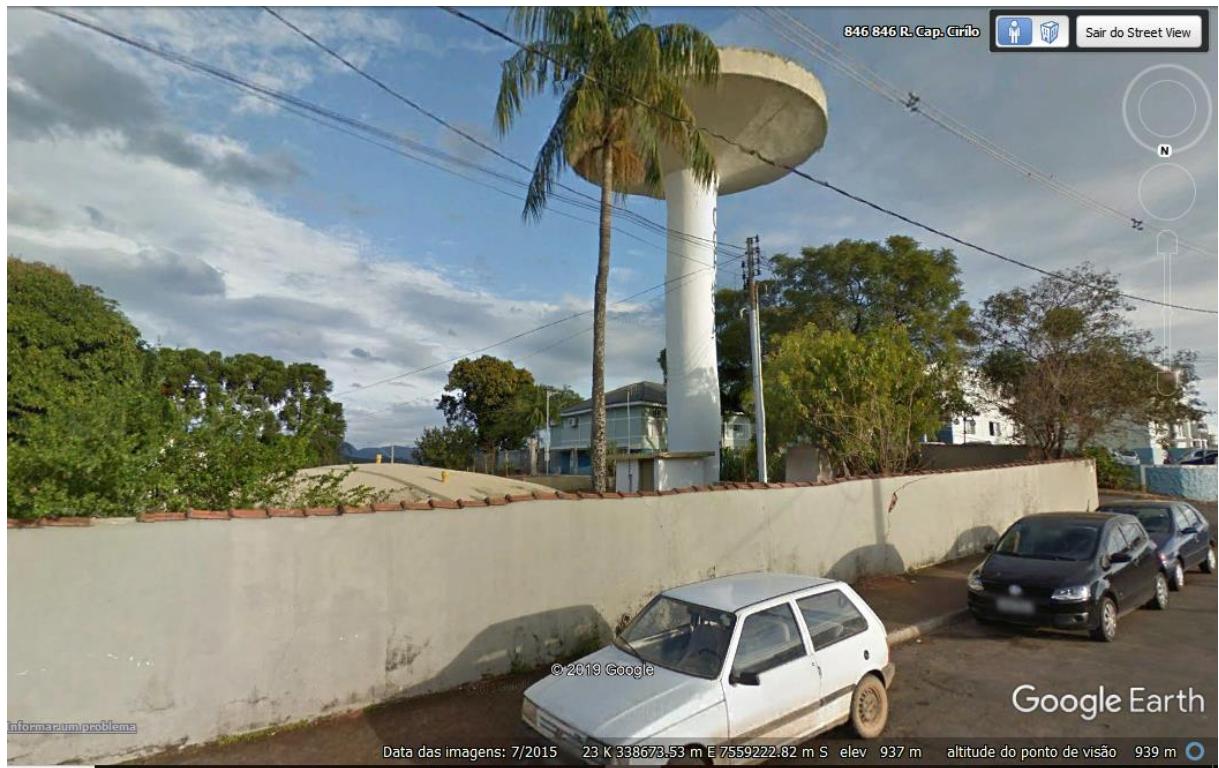
**Figura 33: Vista do REN 5 e reservatório elevado (desativado)**

Na área do reservatório enterrado de 600 m<sup>3</sup> encontra-se um reservatório elevado  $V = 85 \text{ m}^3$ , desativado pela COPASA em função de suas condições precárias do ponto de vista estrutural.

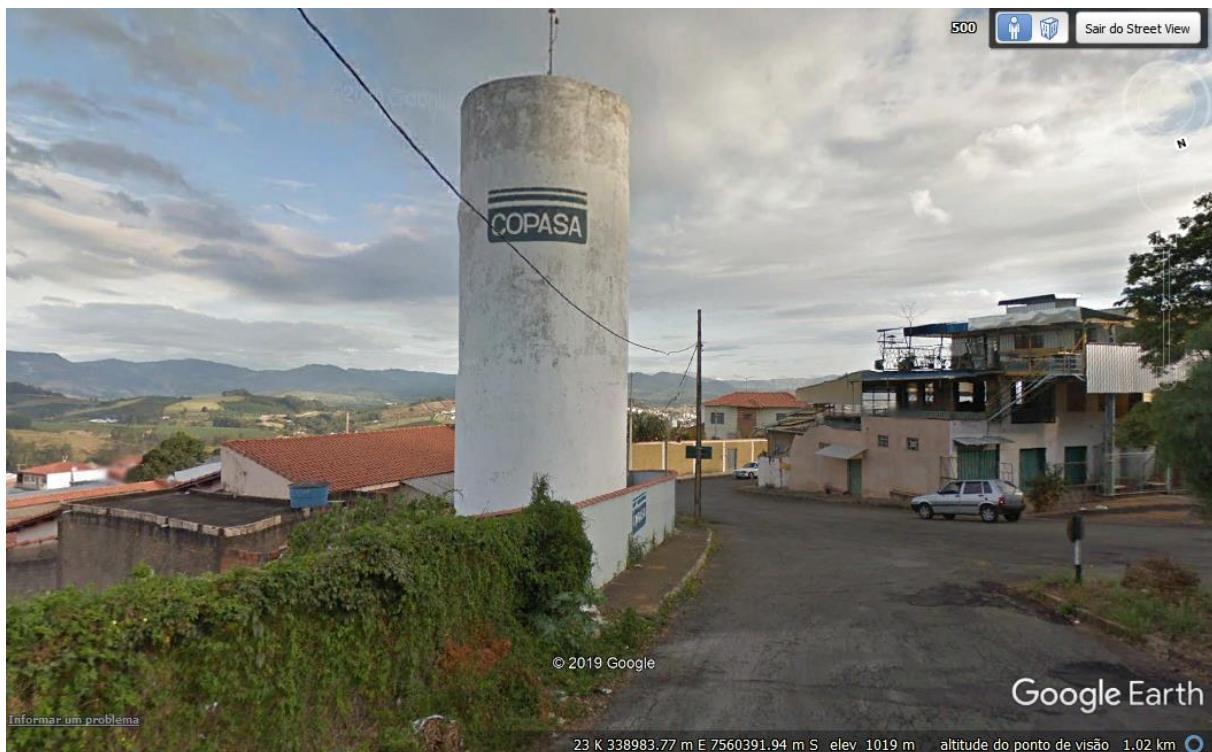
**Figura 34: Vista do REL 6 com 35 m<sup>3</sup> Alto da Serra**

Conforme COPASA (2006), o reservatório elevado  $V = 35 \text{ m}^3$  Alto da Serra está localizado na esquina da rua Marfim com rua Cedro e é alimentado pela EAT Alto da Serra. Encontra-se assentado na cota de terreno 1.012,50 m, tendo seu NA mínimo na cota 1.018,50 e NA máximo na cota 1.022,50 m. É responsável pelo abastecimento desse bairro.

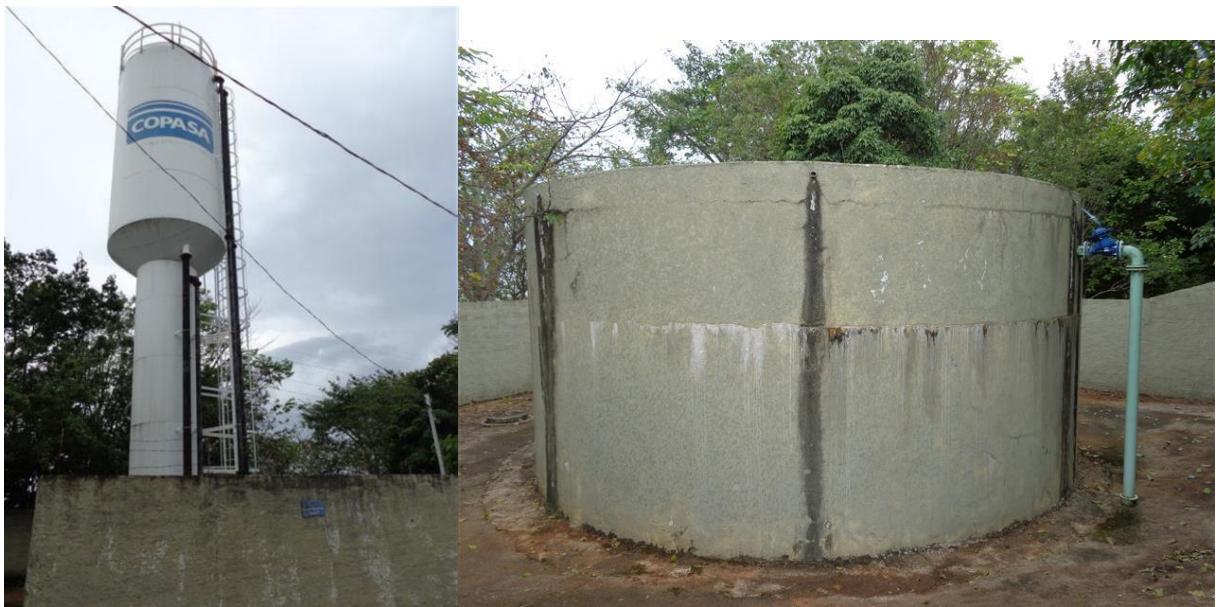
**Figura 36: Reservatórios do Jardim Ipê**

Os reservatórios Jardim Ipê localizam-se na rua dos Mendonça Mansur esquina com rua Aglair Aparecida Trevisan e é alimentado pelo booster Jardim Ipê. Encontra-se assentado na cota de terreno 951,00 m, tendo seu NA mínimo na cota 957,00 e NA máximo na cota 963,22 m.

A Figura 36 mostra a situação do Booster Jd Ipê, ressalta-se que não há identificação da unidade no local e nem placa com advertência.

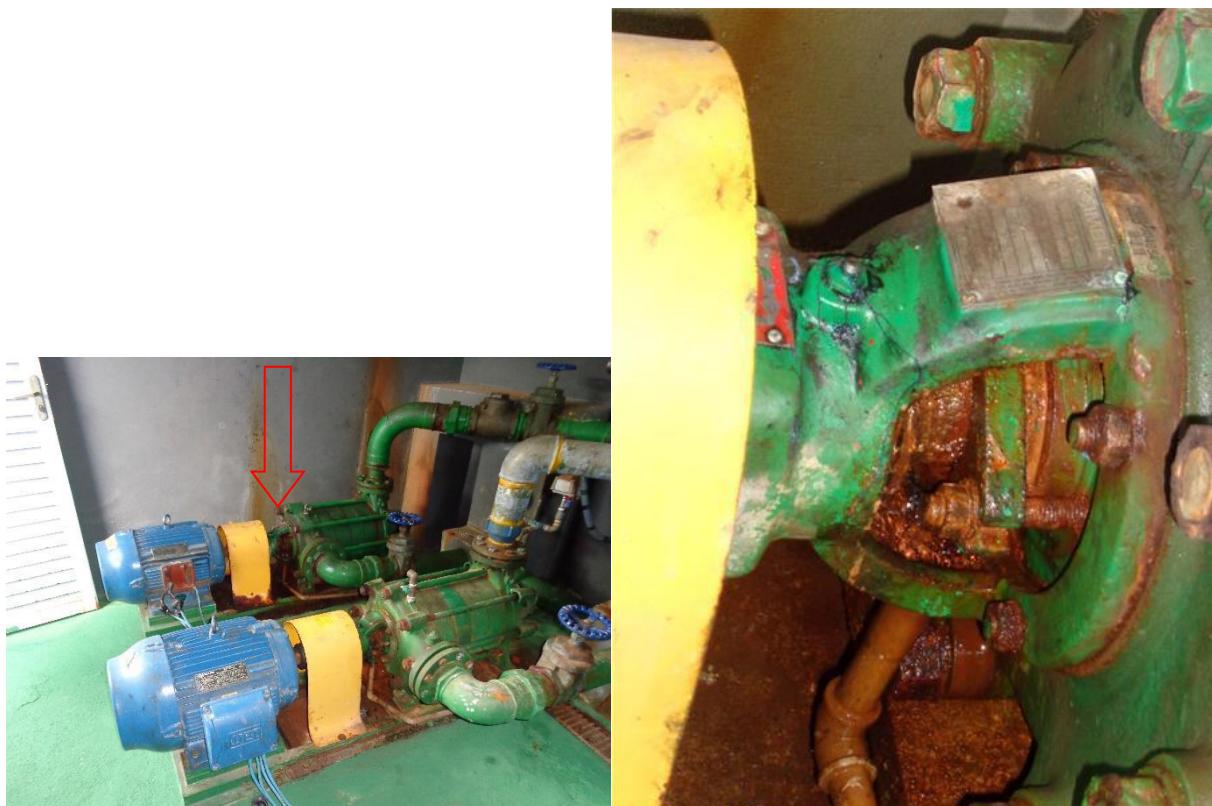
**Figura 37: Detalhe dos conj. Motobomba do Booster Jardim Ipê, com excesso de vazamento na gaxeta da bomba**

A Figura 37 mostra a situação do Booster Jd Ipê, ressalta-se que há excesso de vazamento em uma das bombas do conjunto e não há identificação da unidade no local e nem placa com advertência.

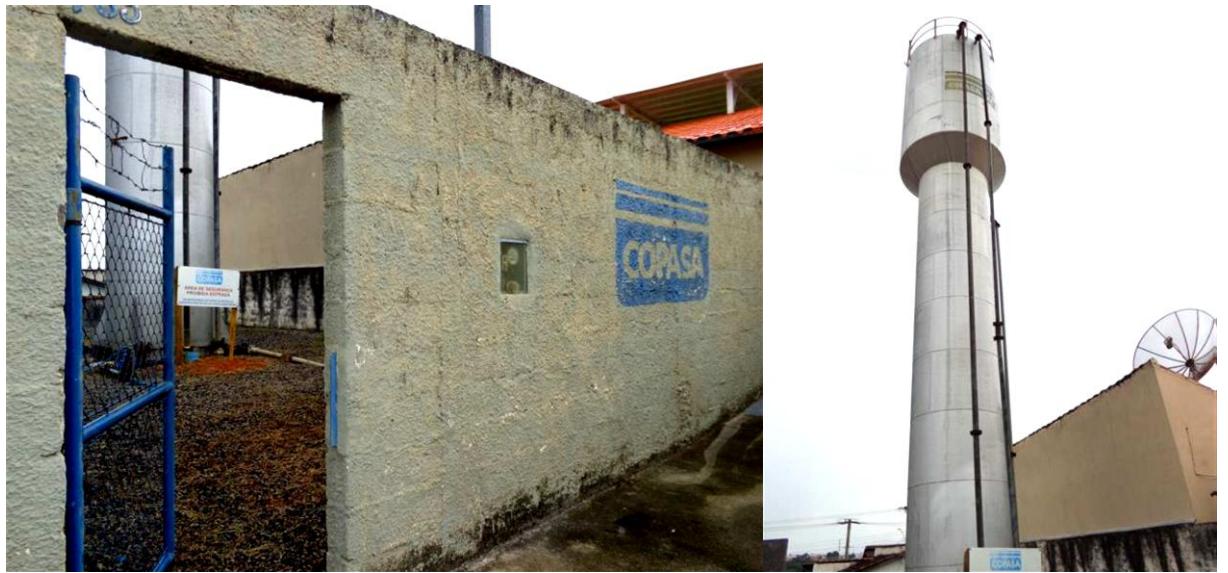
**Figura 38: Reservatório do Jardim Rio Negro**

Conforme COPASA (2006), o reservatório elevado  $V = 35 \text{ m}^3$  Rio Negro I localiza-se no final da avenida Aracy M. Trevisan e é alimentado pelo booster enterrado Rio Negro I. Encontra-se assentado na cota de terreno 886,867 m, tendo seu NA mínimo na cota 892.867 m e NA máximo na cota 896.867 m.

A Figura 38 mostra a situação do Reservatório Jd Rio Negro, ressalta-se que não há identificação da unidade no local.

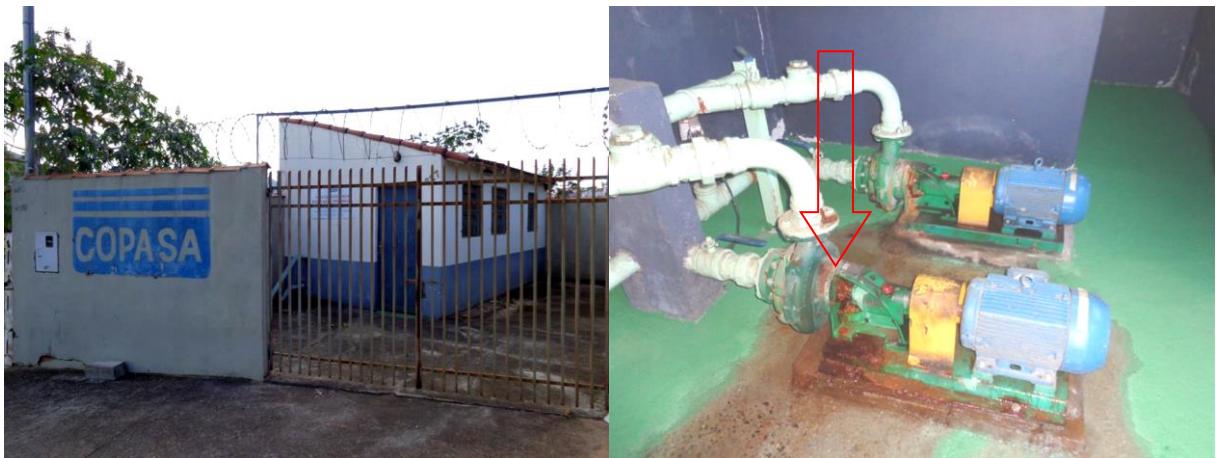
**Figura 39: Booster Jardim Rio Negro**  
Fonte: ARSAE (2019)

vazamento no conjunto motobomba com água voltando da rede enquanto a bomba está desarmada.

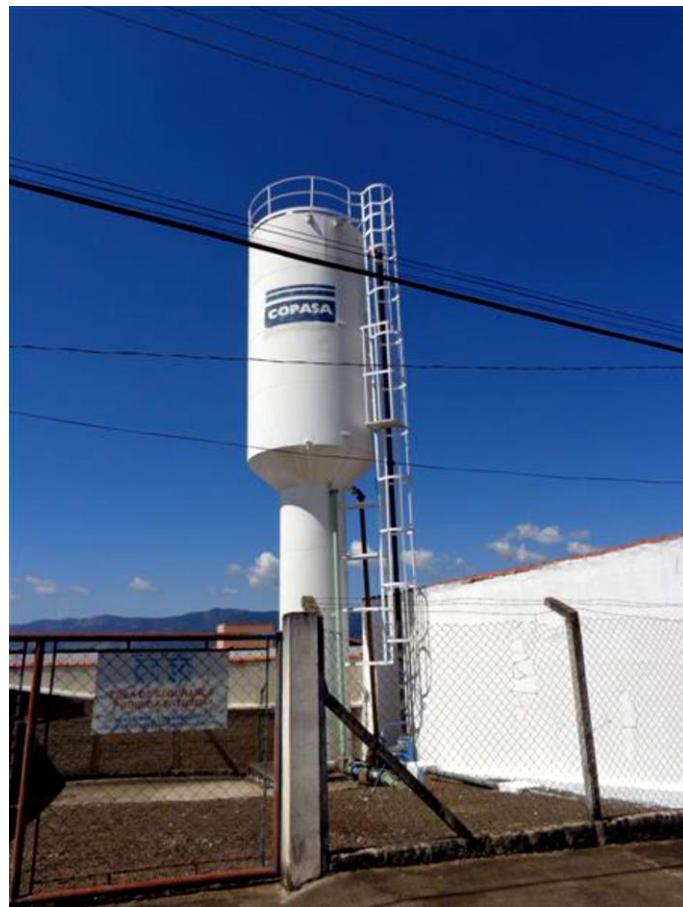
**Figura 40: Vista do REL 10 com 50 m<sup>3</sup> no Jd. Alvorada**  
Fonte: ARSAE (2019)

Conforme COPASA (2006), o reservatório elevado  $V = 50 \text{ m}^3$  Jardim Alvorada localiza-se na rua Alberto Nhola próximo da esquina com rua Antenor Risso e é alimentado pelo booster Jardim Alvorada. Encontra-se assentado na cota de terreno 911,988 m, tendo seu NA mínimo na cota 917,988 m e NA máximo na cota 924,288 m.

A Figura 40 mostra a situação do Reservatório Jd Alvorada, ressaltase que não há identificação da unidade no local.
