## PLANO MUNICIPAL DE SANEAMENTO BÁSICO DE ANDRADAS

Revisão devido ao processo licitatório para Concessão para exploração dos serviços públicos de abastecimento de água e de esgotamento sanitário no município de Andradas, que compreendem a construção, a operação e a manutenção das unidades integrantes dos sistemas físicos, operacionais e gerenciais de produção e distribuição de água, bem como a coleta, o afastamento, o tratamento e a disposição de esgotos sanitários, incluindo a gestão dos sistemas organizacionais, a comercialização dos produtos e serviços envolvidos e o atendimento aos usuários

**Dezembro/2019**

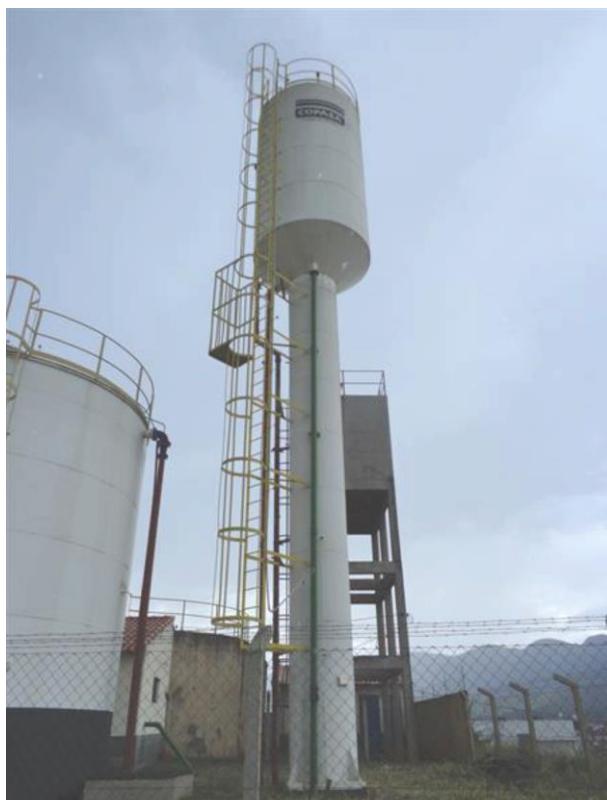
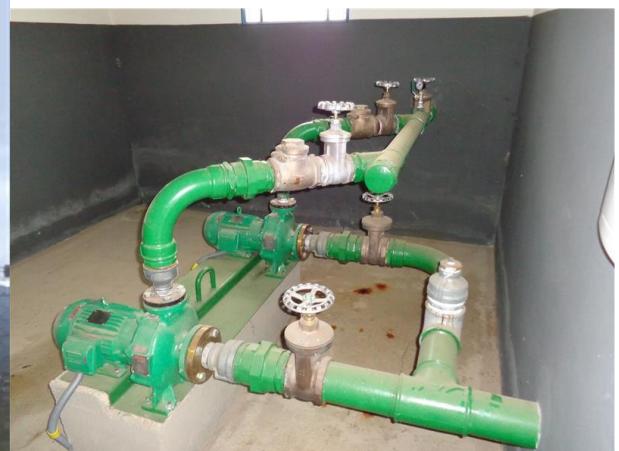
**Figura 42: Reservatórios e EAT Mirante**  
Fonte: ARSAE (2019)

No Jardim Mirante foi construído recentemente um complexo com 1 elevatória de água tratada - EAT Mirante, 1 reservatório elevado (REL) com 35 m<sup>3</sup>, 1 reservatório apoiado (RAP) com 200 m<sup>3</sup> e 1 reservatório apoiado (RAP) com 100 m<sup>3</sup>. Além disso, também foi construído 1 reservatório elevado (REL) de 30m<sup>3</sup>, o qual está desativado no momento. Este complexo localiza-se na Rua Paulino Rosa.

As figuras a seguir mostram os reservatórios mencionados e a elevatória de água tratada. Ressalta-se que há ausência de advertência e identificação da unidade e do Prestador de Serviços.

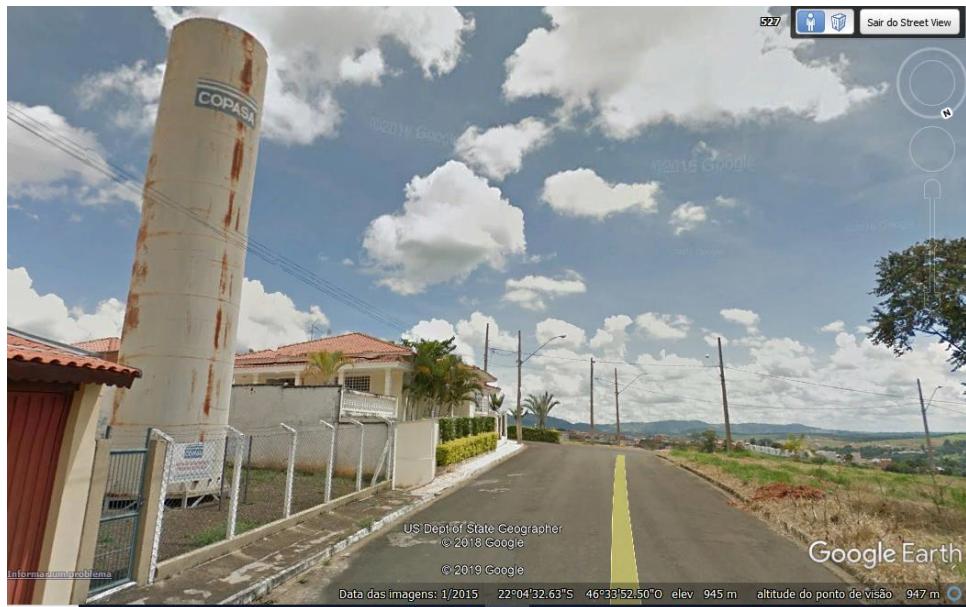
**Figura 44: Vista externa Reservatório Elevado do Jd. Panorama**

O reservatório elevado  $V = 70 \text{ m}^3$  Jardim Panorama localiza-se na Rua dos Teixeiras e encontra-se desativado atualmente. A desativação dessa unidade foi possível porque, após ajustes na hidráulica das redes e áreas de influência do sistema, a parte alta do bairro pôde ser abastecida diretamente pelo RAP  $V = 600 \text{ m}^3$  do almoxarifado, que tem piezométrica suficiente para atender essa área.

A Figura 44 mostra a situação do reservatório.

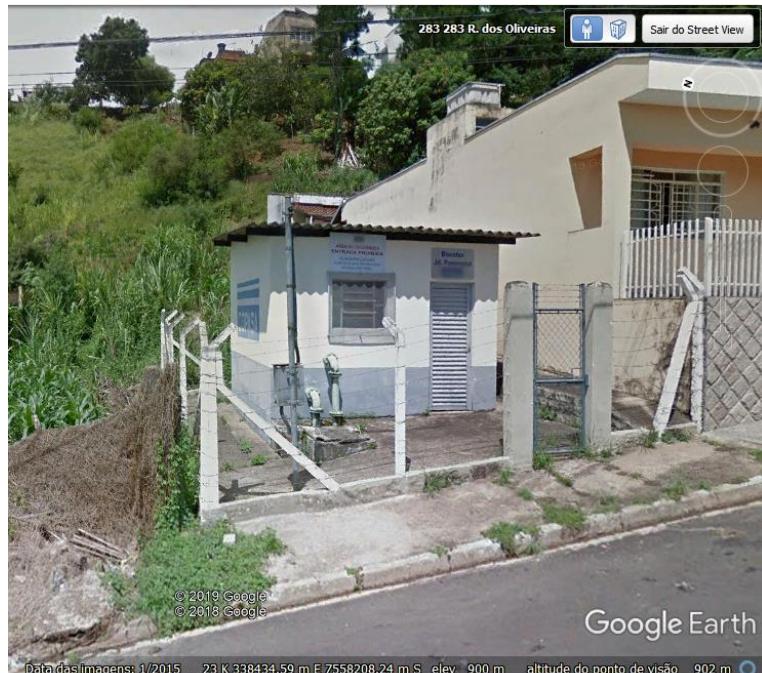
**Figura 45: Vista externa do Booster do Jd. Panorama**

O booster Jardim Panorama localiza-se na Rua dos Oliveiras e encontra-se desativado atualmente (Figura 45). A desativação dessa unidade foi possível pelas mesmas razões já descritas no item 3.1.4.1.15 - Reservatório Elevado Metálico  $V = 70 \text{ m}^3$  - REL Jardim Panorama, na página 86.

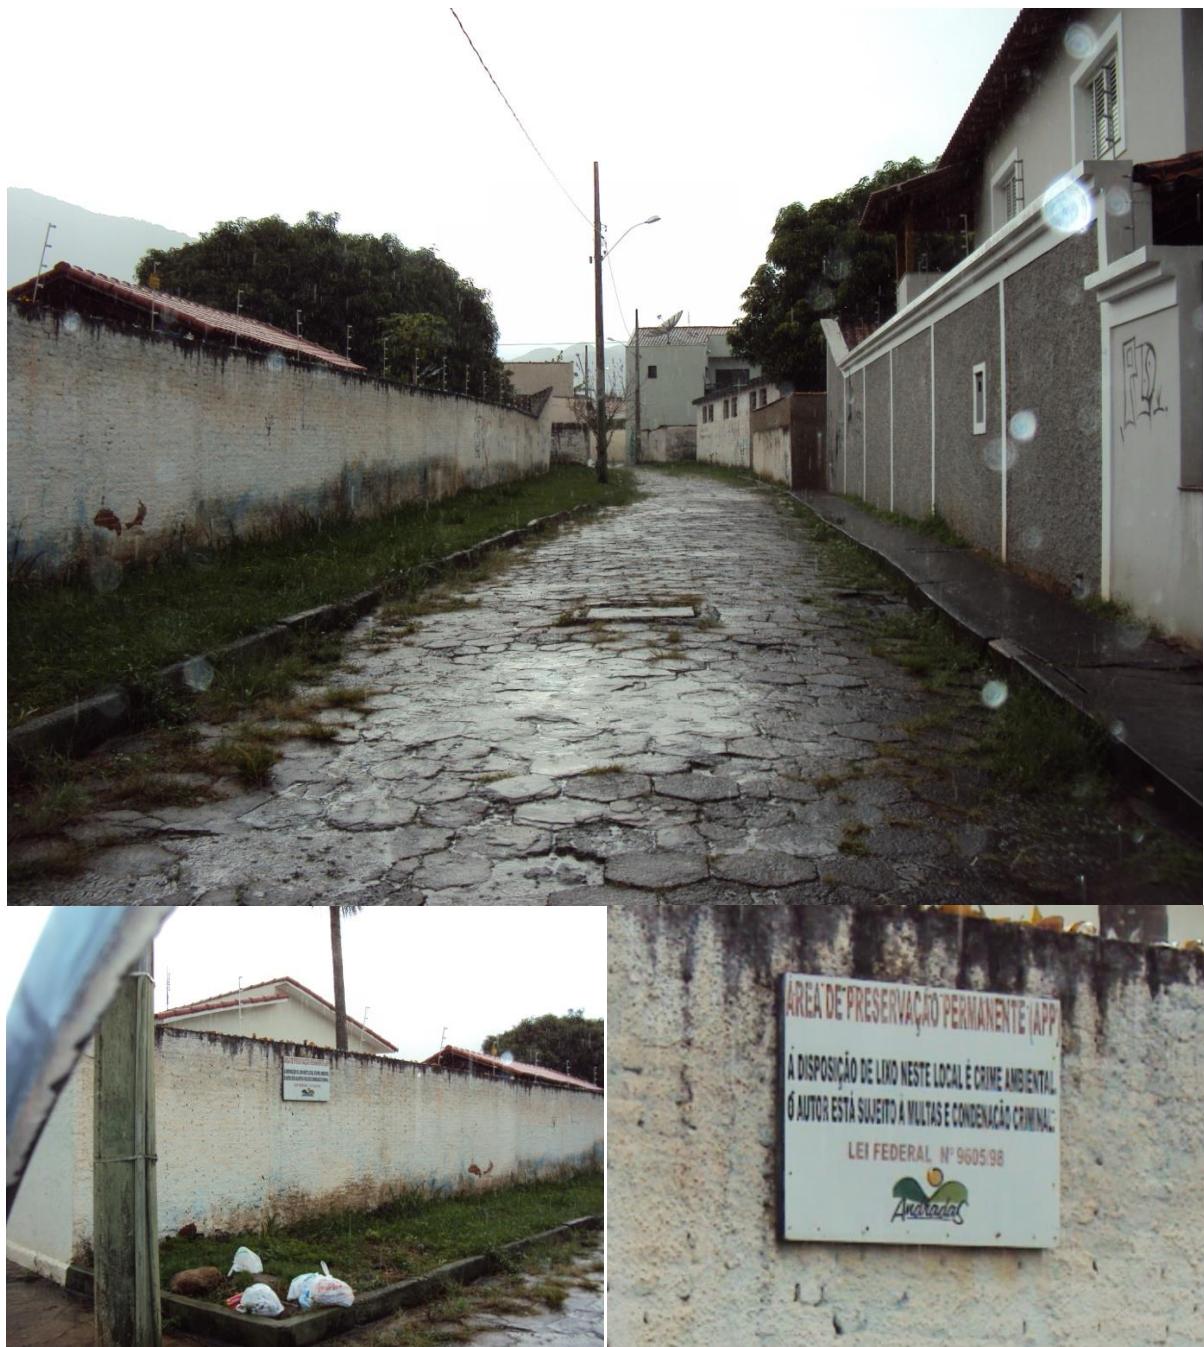
Como exemplo desta urbanização ocorrida em Andradas, as imagens a seguir demonstram a canalização do Córrego dos Mosquitos percorrendo toda a área central de Andradas.

**Figura 75: Avenida Marginal com a Rua Padre Mariano Garzo - casas construídas nas margens do Córrego dos Mosquitos (canalizado); lixo disposto inadequadamente e placa sobre Área de Preservação Permanente contrastando a ocupação existente**

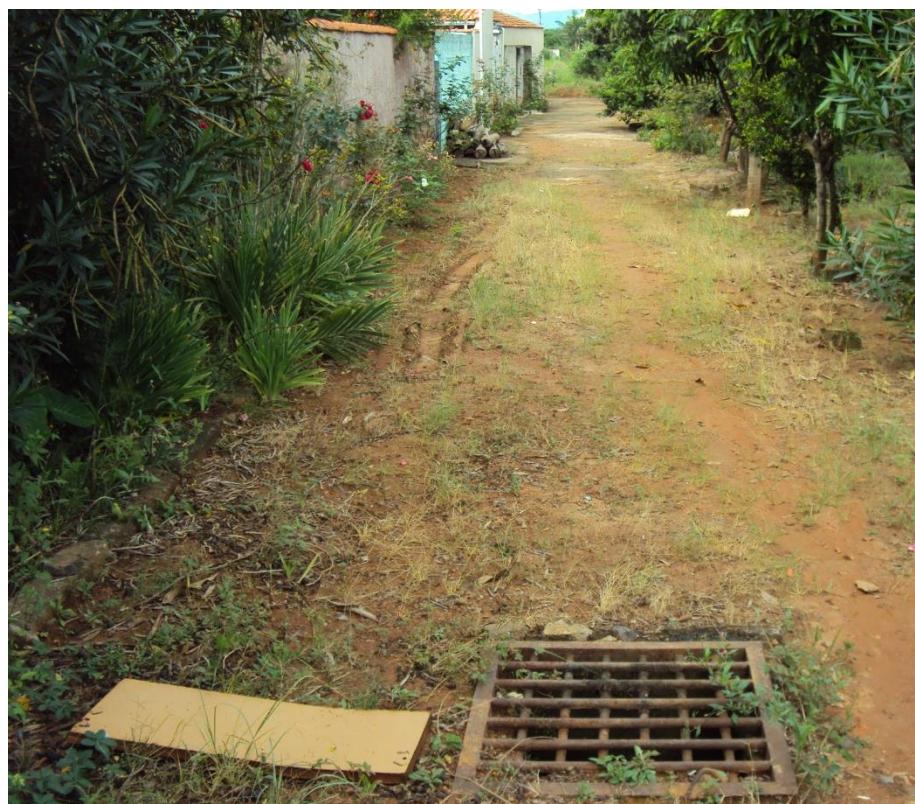
**Figura 77: Canalização do Córrego dos Mosquitos na Avenida Geraldo Marcon**

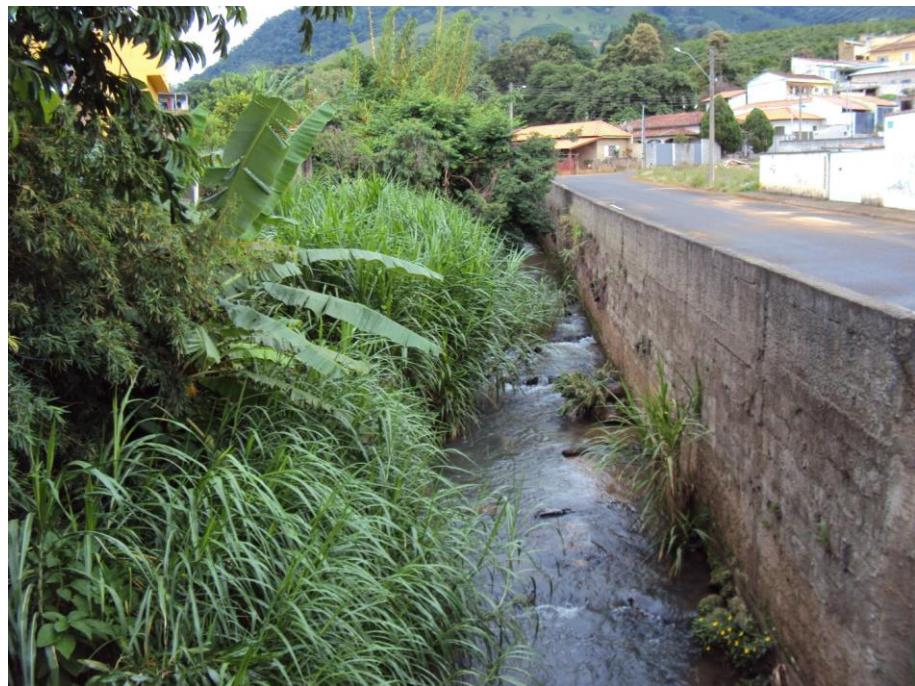
**Figura 78: Retificação do Ribeirão do Caracol na Rua Leonardo Alves dos Santos privilegiando a via de tráfego**

A retificação do canal também ocasiona aumento da velocidade de escoamento das águas no canal como é o caso da Figura 78 no ribeirão Caracol.

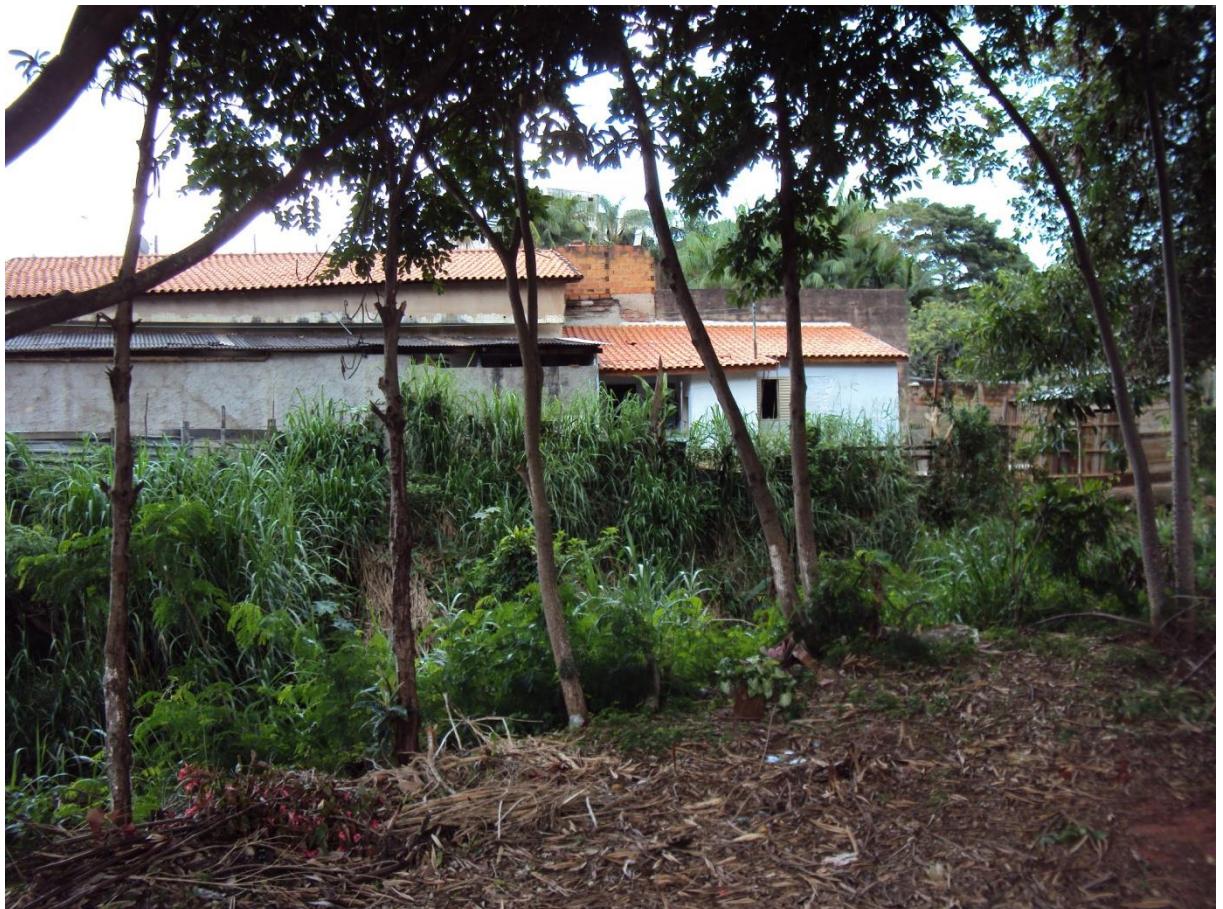
**Figura 82: Invasão da APP do Ribeirão da Pirapetinga por casas construídas na Rua Quartzo**

Na sede de Andradas foram quantificadas 2,94 km<sup>2</sup> de APPs , grande parte delas foram invadidas por construções, podendo ter riscos de inundações e desmoronamentos, as figuras a seguir demonstram estas invasões.

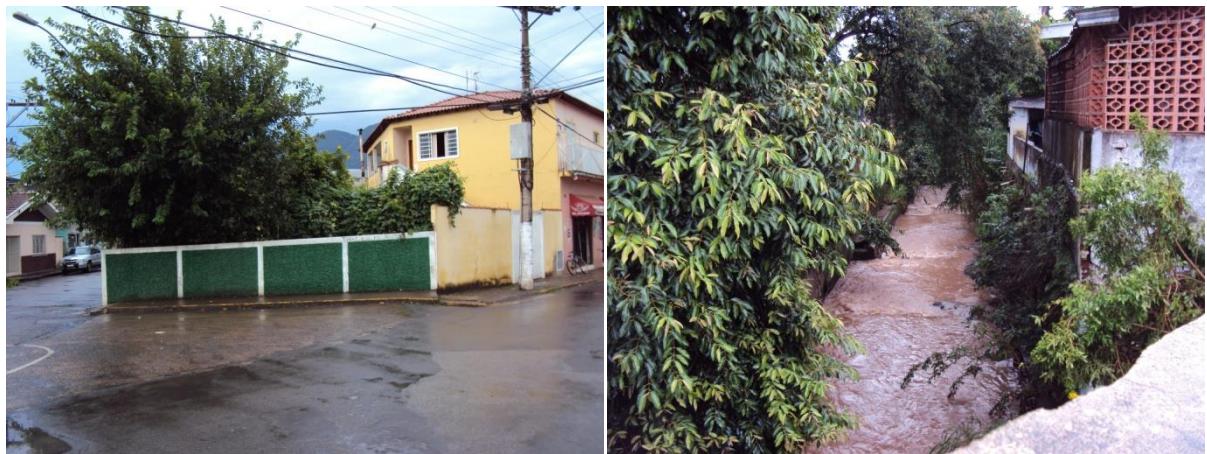
**Figura 83: Córrego Caracol no cruzamento da Rua São José com a Avenida Antonio Gonçalves - invasão das APPs e casas em risco de escorregamento**  
Fonte: Felco Faleiros - foto tirada em 16/03/2015

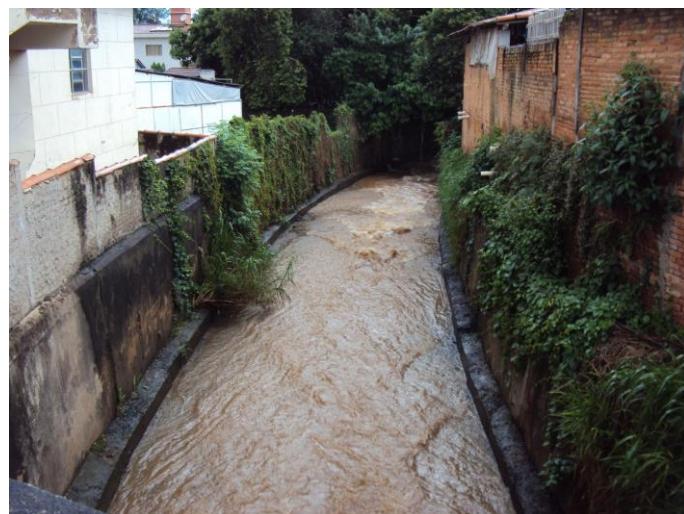
**Figura 84: Córrego Caracol no cruzamento da Rua Guerino Costa com a Rua Mário Lanzani - invasão das APPs, casas em risco de escorregamento e lançamento de esgoto clandestino**  
Fonte: Felco Faleiros - foto tirada em 16/03/2015

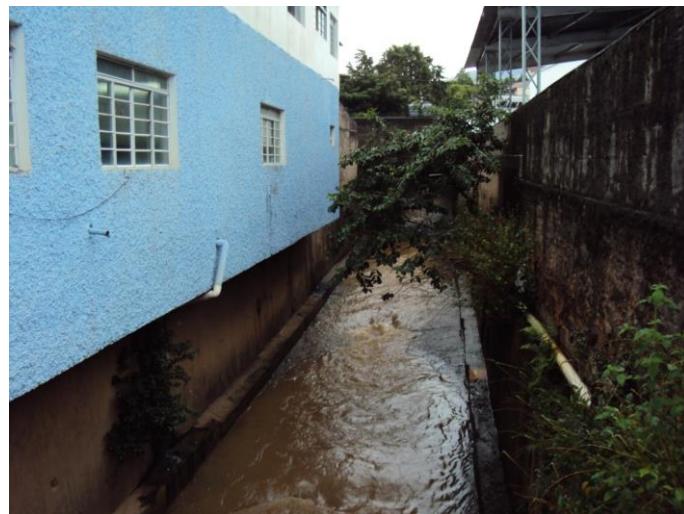
**Figura 85: Córrego Caracol na Praça dos Expedicionários com a Rua Coronel Oliveira - invasão das APPs, casas em risco de escorregamento e lançamento de esgoto clandestino**  
Fonte: Felco Faleiros - foto tirada em 16/03/2015

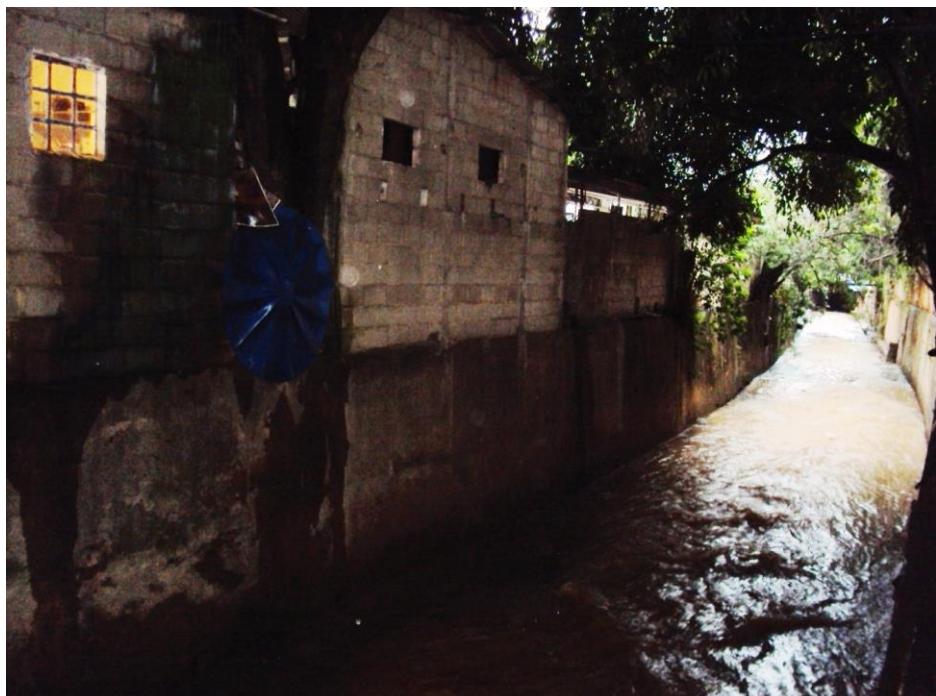
**Figura 87 Córrego Caracol na Rua Delfim Moreira - invasão das APPs e casas em risco de escorregamento**

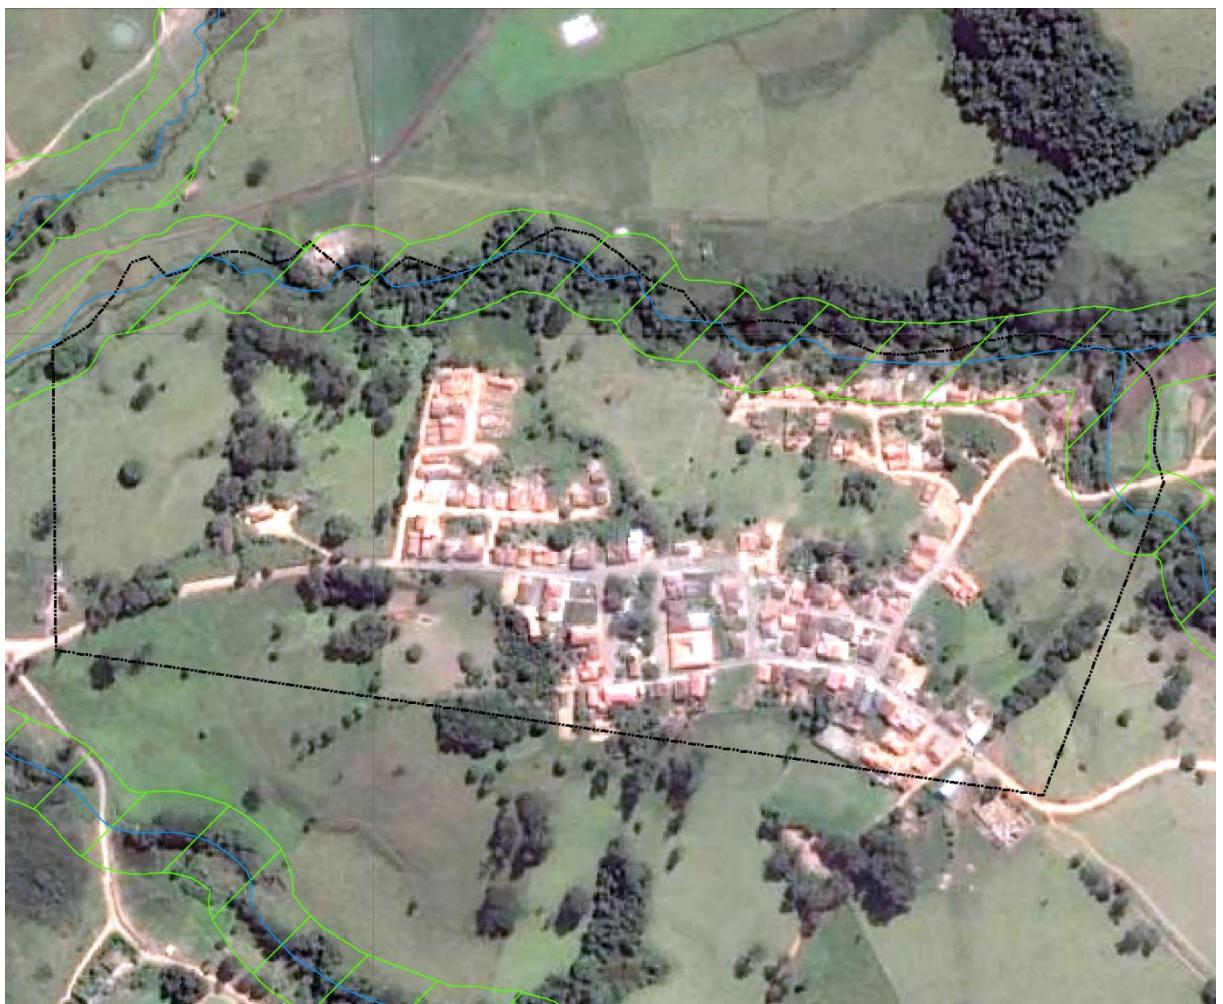
**Figura 89: APPs na área urbana de Campestrinho**  
Fonte: Adaptado de Google Earth - imagem de 16/04/2013

No Distrito de Campestrinho foi delimitada a APP para toda a área da bacia com contribuição urbana, totalizando 1,64 km<sup>2</sup> (Figura 80: Delimitação das bacias com contribuição na área urbana de Campestrinho). Cabe ressaltar que algumas casas já estão invadindo as APPs e que grande parte destas já estão devastadas (Figura 89).

No distrito de Gramínea não foi identificado locais com problemas de inundações. Já no Distrito de Campestrinho, há locais com casas invadindo a Área de Preservação Permanente, sendo portanto locais com maior risco de inundações (Figura 89 supracitada).

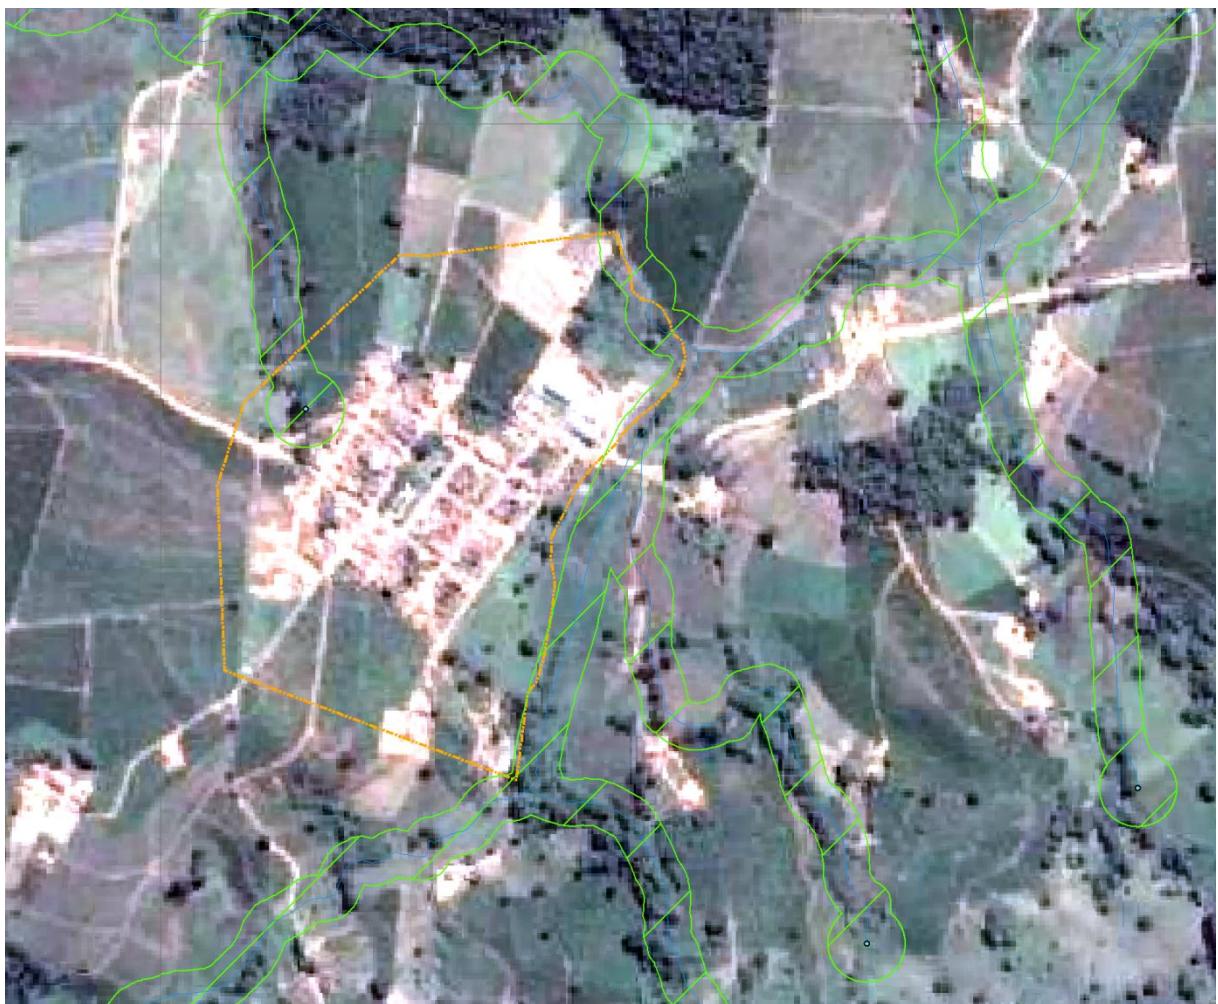
**Figura 90: APPs na área urbana de Gramínea**  
Fonte: Adaptado de Google Earth - imagem de 16/04/2013

No Distrito de Gramínea foi delimitada a APP para toda a área da bacia com contribuição urbana, totalizando 4,84 km<sup>2</sup> (Figura 81: Bacias de Contribuição no Distrito de Gramínea). Cabe ressaltar que grande parte das APPs já estão devastadas (Figura 90).

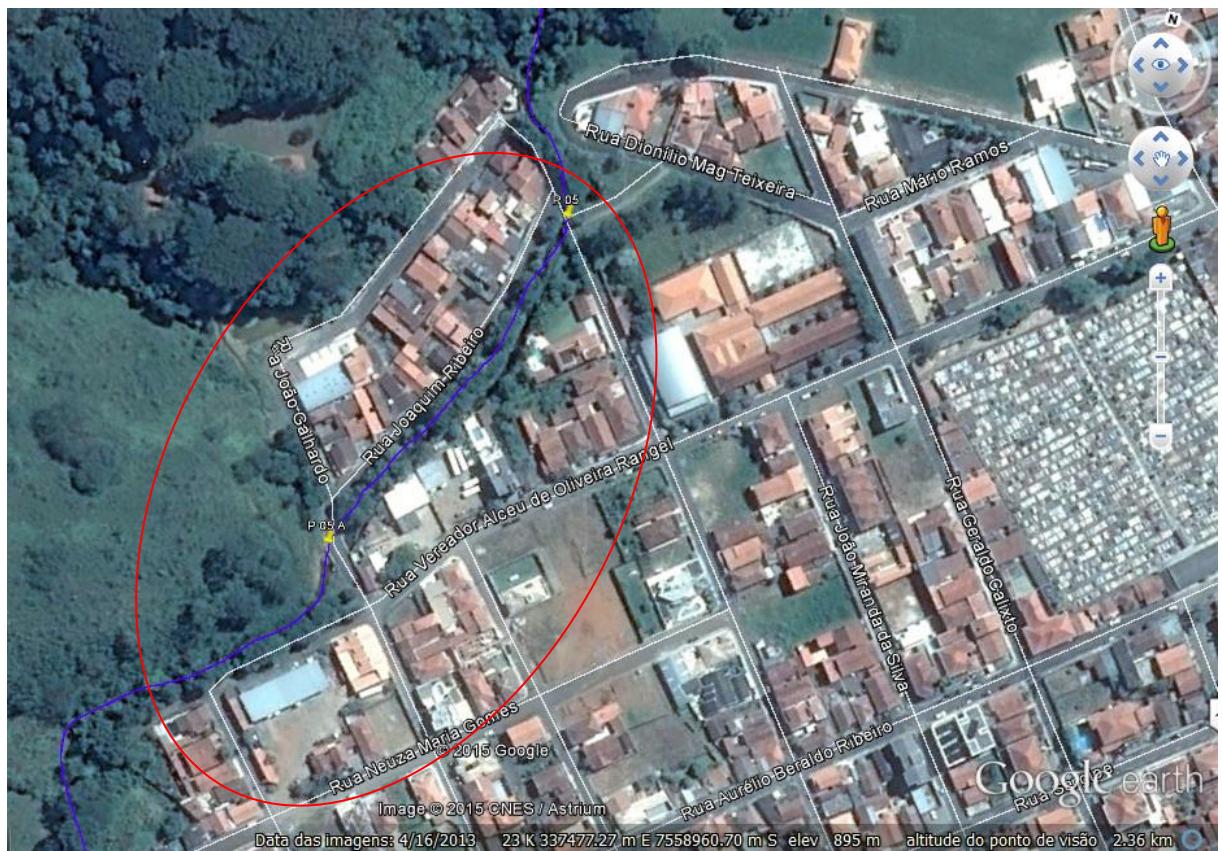
**Figura 91: Trecho com risco de inundação no Córrego Caracol**  
Fonte: Google Earth - imagem de 16/04/2013

As figuras a seguir mostram alguns trechos com risco de inundações na sede de Andradas, conforme informações do Sr. Carlos Roberto Firmino, em reunião técnica 16/09/2014.

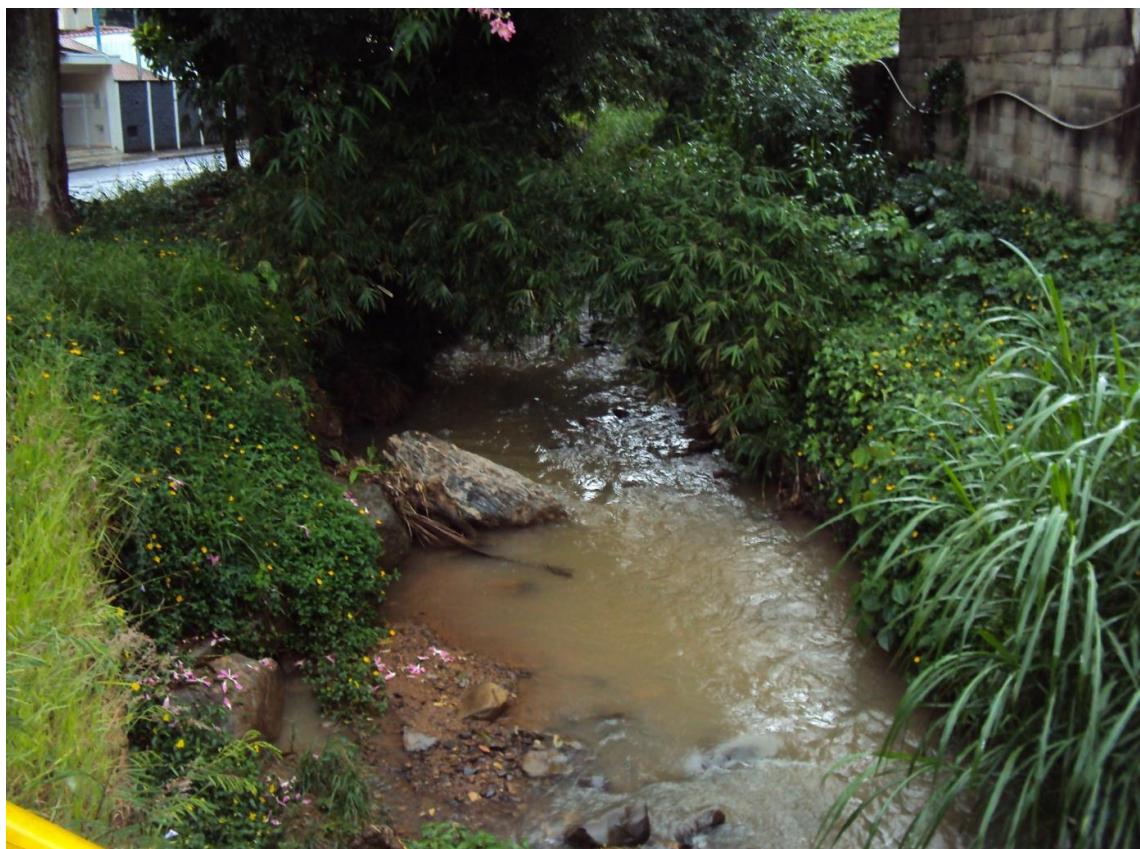
**Figura 92: Área com ocorrências de inundações na Rua Vereador Alceu de Oliveira no Córrego do Caracol**  
Fonte: Felco Faleiros - foto tirada em 16/03/2015

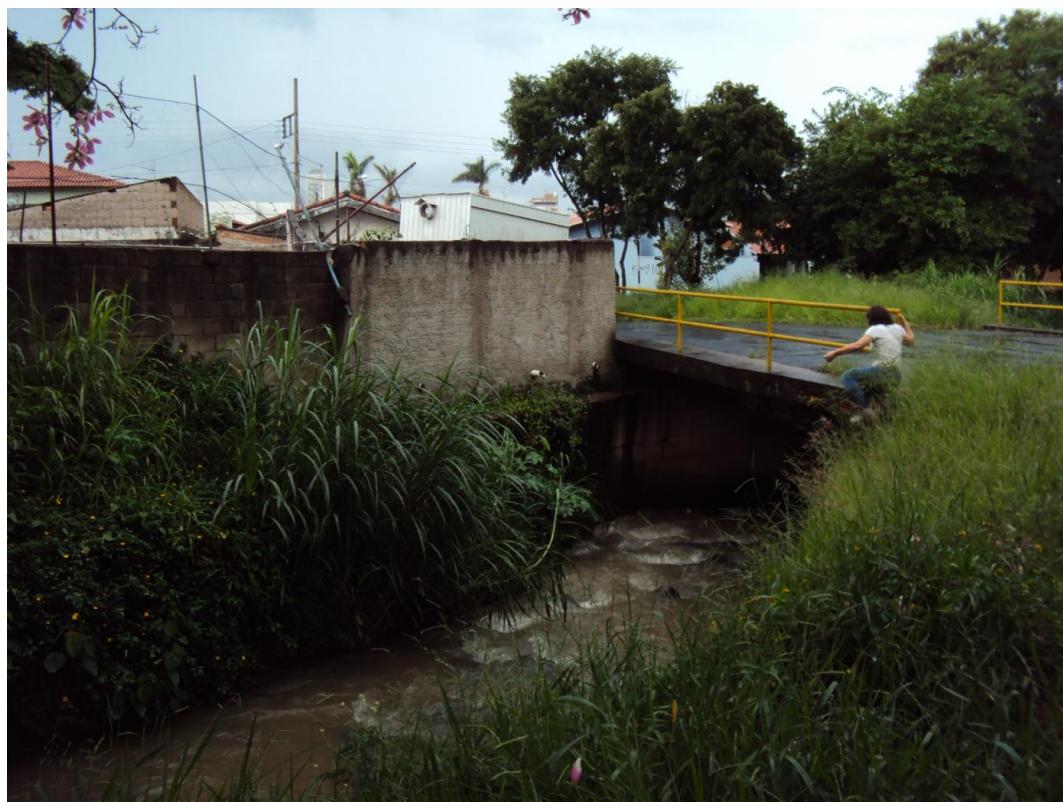
**Figura 93: Área com ocorrências de inundações na Rua Joaquim Ribeiro Gonçalves no Córrego do Caracol**

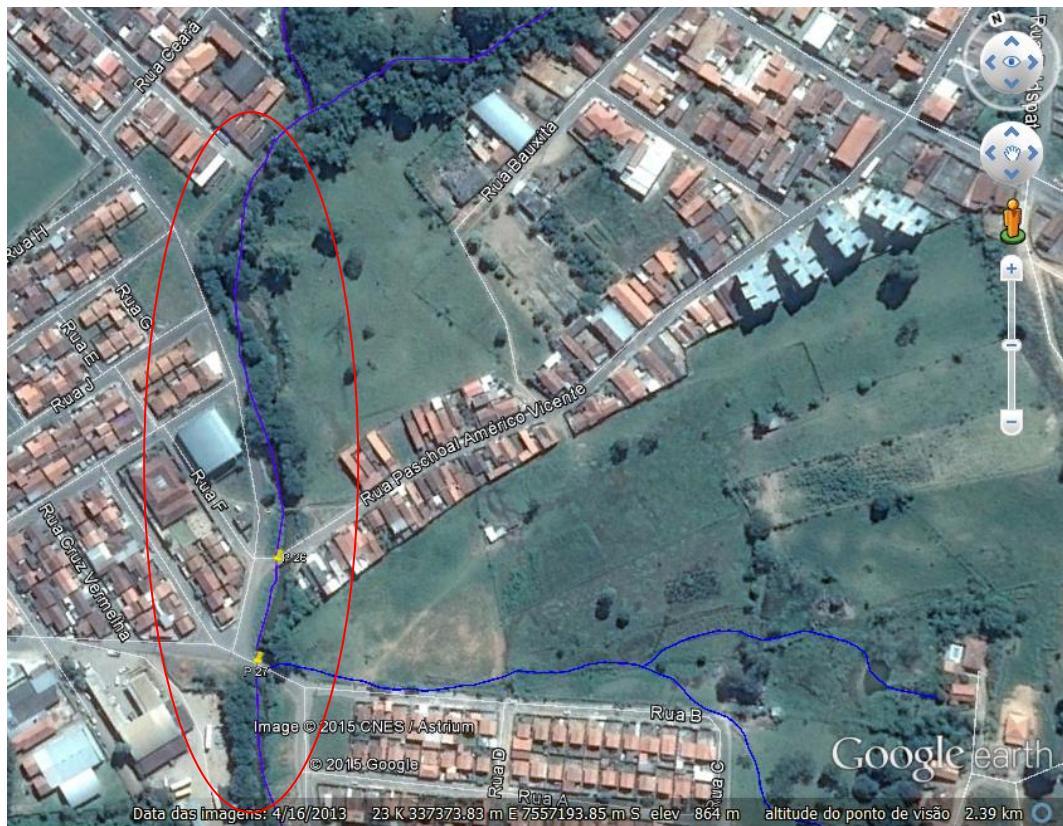
**Figura 94: Área propícia a inundações na Avenida Marginal após a confluência do Córrego Caracol no Ribeirão Pirapetinga**

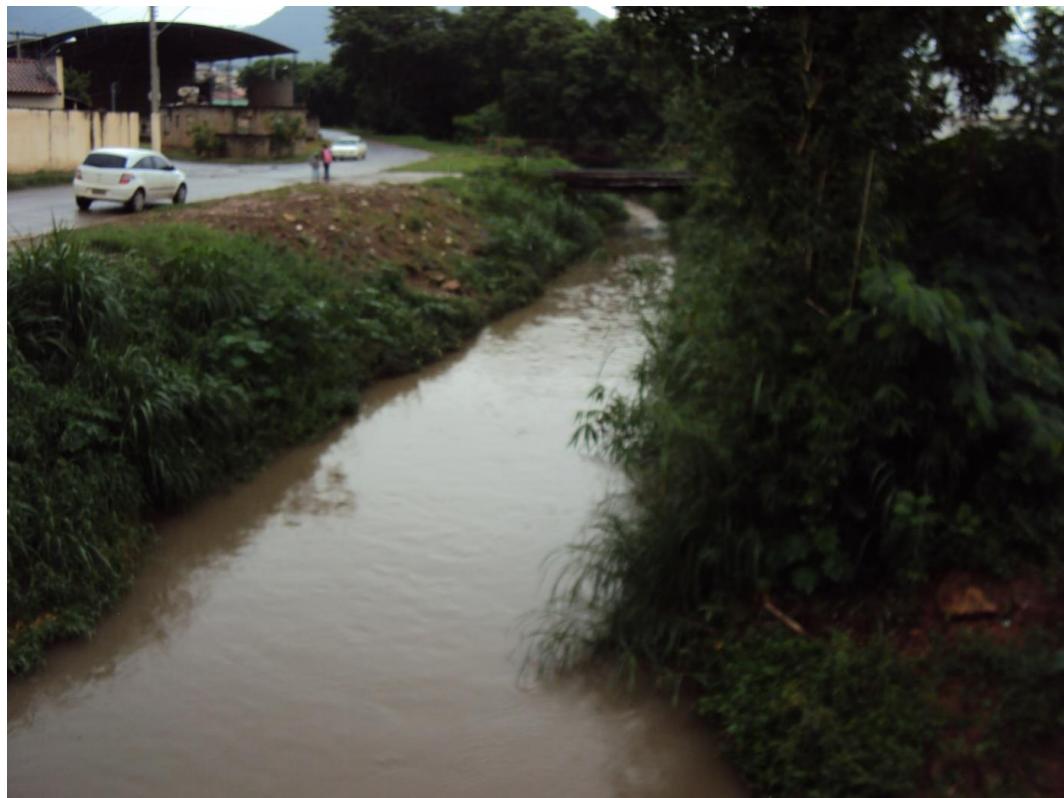
**Figura 95: Área de inundação no Ribeirão Pirapetinga após a confluência com o Córrego Caracol na Avenida Marginal com a Rua Pascoal A Vicentini**

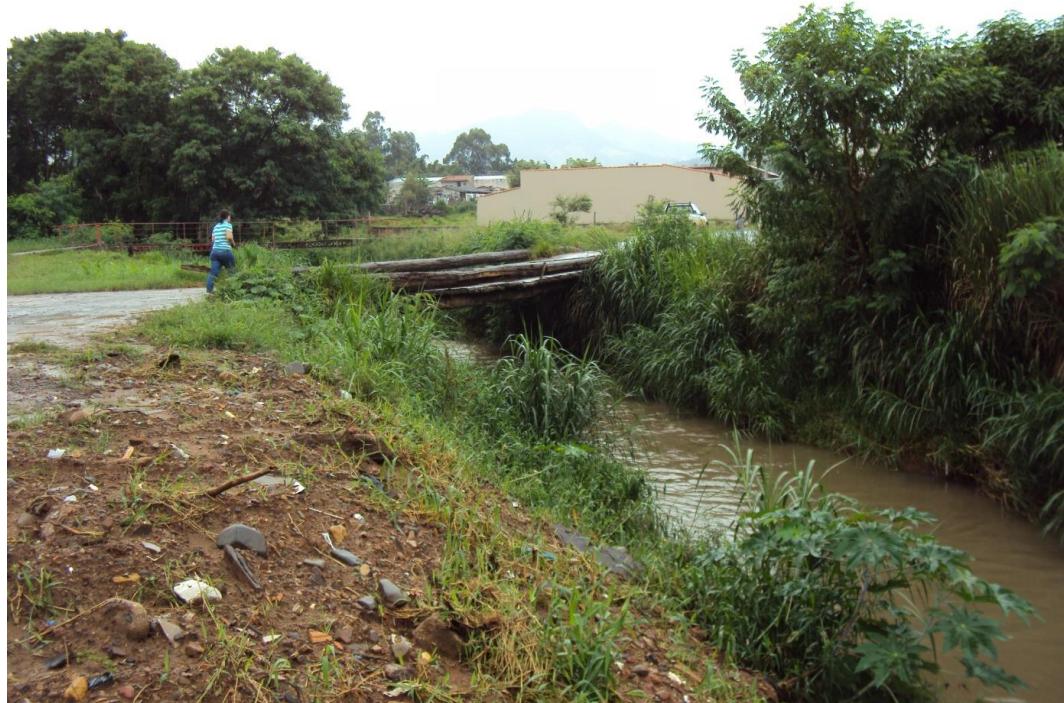
**Figura 96: Área de inundação no Ribeirão Pirapetinga após a confluência com o Córrego Caracol na Avenida Marginal com a Rua João Cassimiro**

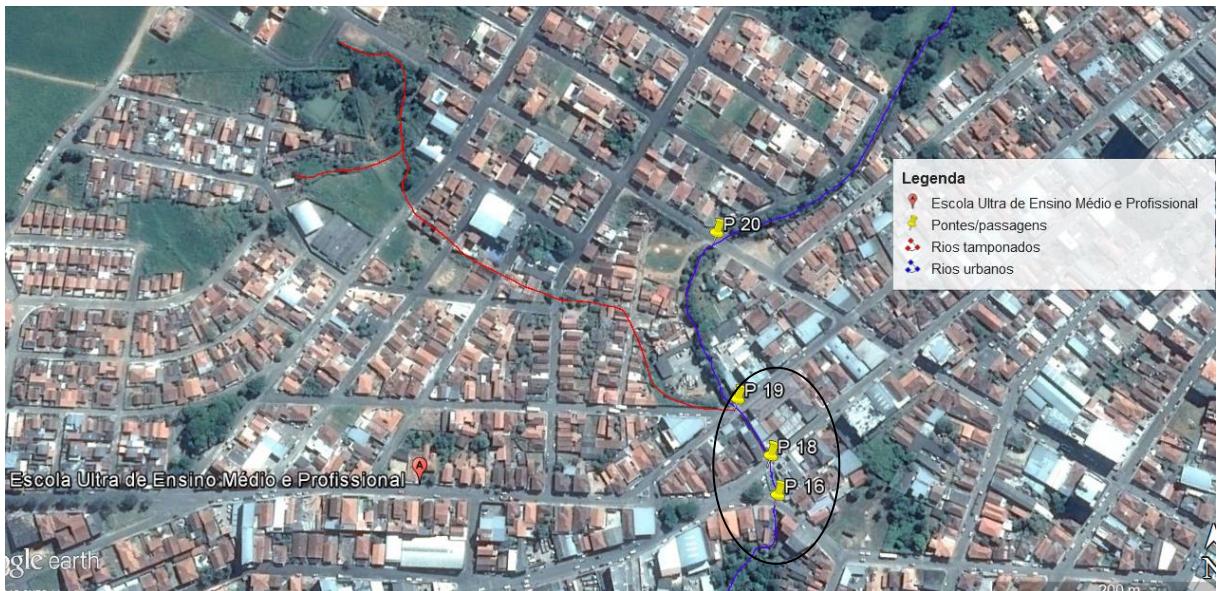
**Figura 97: Local com ocorrência de inundações próximo à Escola Ultra**

Conforme informações do CODEMA em 27/07/2015 existe ainda uma área com ocorrência de inundações abaixo da Escola Ultra de Ensino Médio e Profissional.
