## Prefeitura Municipal de Andradas, Minas Gerais

**“Requer informações sobre o funcionamento da Estação de Tratamento de Efluentes (ETE) do Jardim Amélia.”**

Assunto: ETE Jd. Amélia

## *“2. ETE Jd. Amélia*

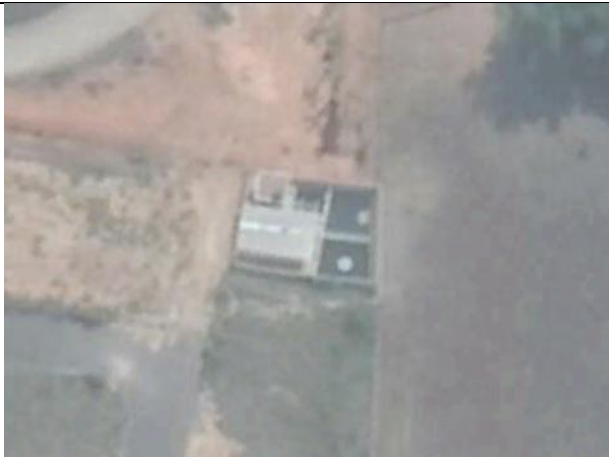
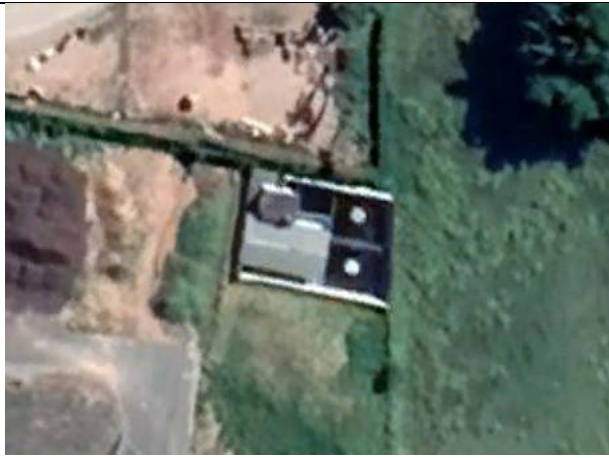
A ETE possuiu sua operação no início do recebimento do loteamento, em meados de 2016 e 2017. Verifica-se que até 2022 (conforme imagens do Google Earth®) a ETE possuía os aeradores, presumindo que se encontrava em funcionamento, porém é importante averiguar em conjunto com a Secretaria de Obras, Serviços Públicos e Transporte Interno, responsável pela operação, pois poderá informar de forma mais precisa o tempo de funcionamento da ETE do Jd. Amélia, bem como os demais questionamentos, bem como investimentos, furtos e previsão de retomada, entre outras questões do referido requerimento.

| Imagem Google Earth ® 09/2016 | Imagem Google Earth ® 05/2022 |
