## **REQUERIMENTO Nº 57/2025**

**“Requer uma cópia do laudo técnico que autorizou a retirada do telhado da quadra esportiva do Campestrinho.”**

### **Relatório de Vistoria**

Informo que foi efetuada vistoria na quadra poliesportiva, localizado na Rua da Saudade esquina com a Rua Antonio Carmo Filho, n.º 260, no Distrito do Campestrinho.

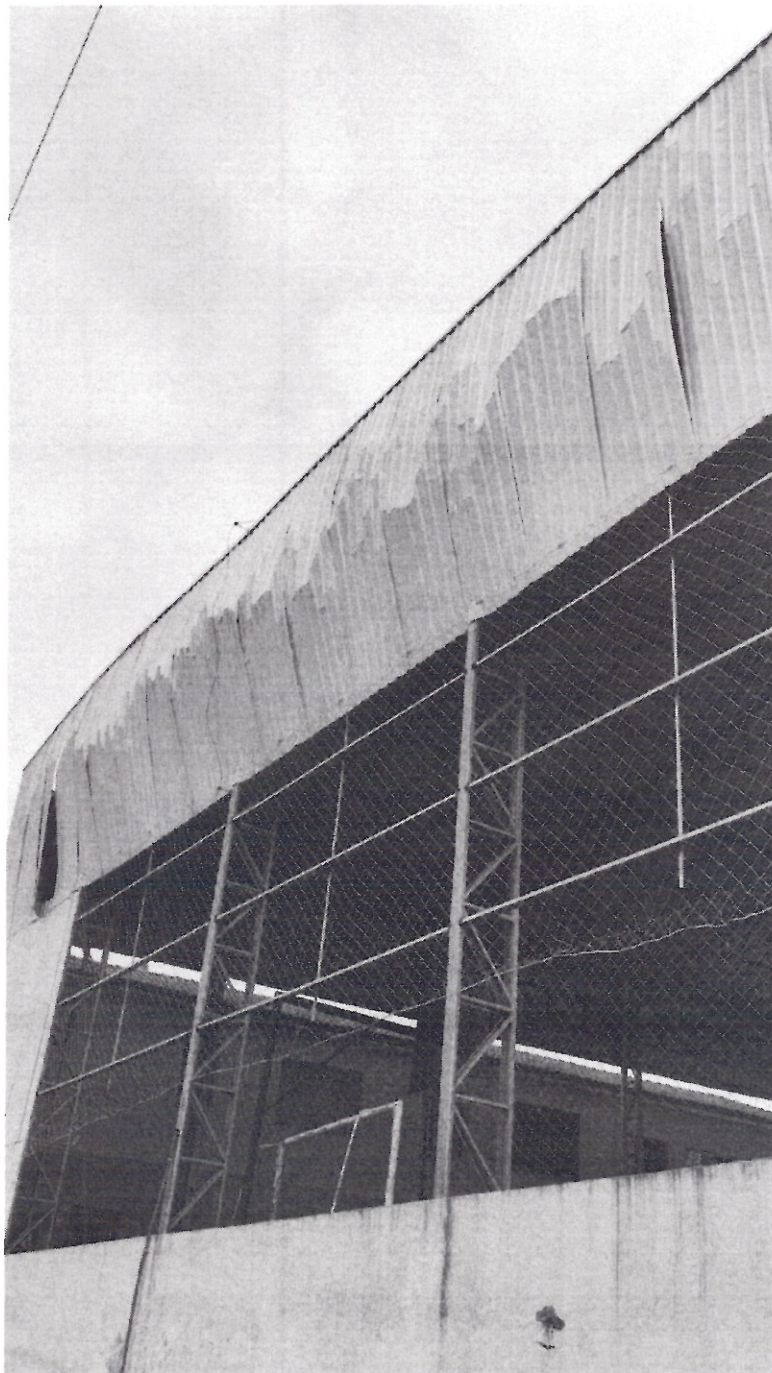
No local, foi constatada a existência de danos na cobertura do imóvel em questão, em especial nas telhas referentes ao fechamento lateral. Tais danos provavelmente foram ocasionados pela ação de intempéries, especialmente do vento, que resultou na deformação de algumas telhas, bem como seu desprendimento em relação à estrutura de fixação. Também foi verificado danos em algumas telhas da cobertura, possivelmente ocasionado pelo mesmo sinistro.

**Imagem 01:** Quadra Poliesportiva do Distrito do Campestrinho com a presença de danos em seu fechamento lateral. – Arquivo da Divisão de Planejamento Urbano.

Perante o que foi visualizado, existe a necessidade de se efetuar a retirada das telhas danificadas, com a respectiva reposição dos elementos, de modo a garantir a segurança dos usuários do local. É recomendável também a realização de uma análise minuciosa para verificar a existência de danos nos elementos da estrutura de cobertura e a necessidade da realização de reforços na mesma.

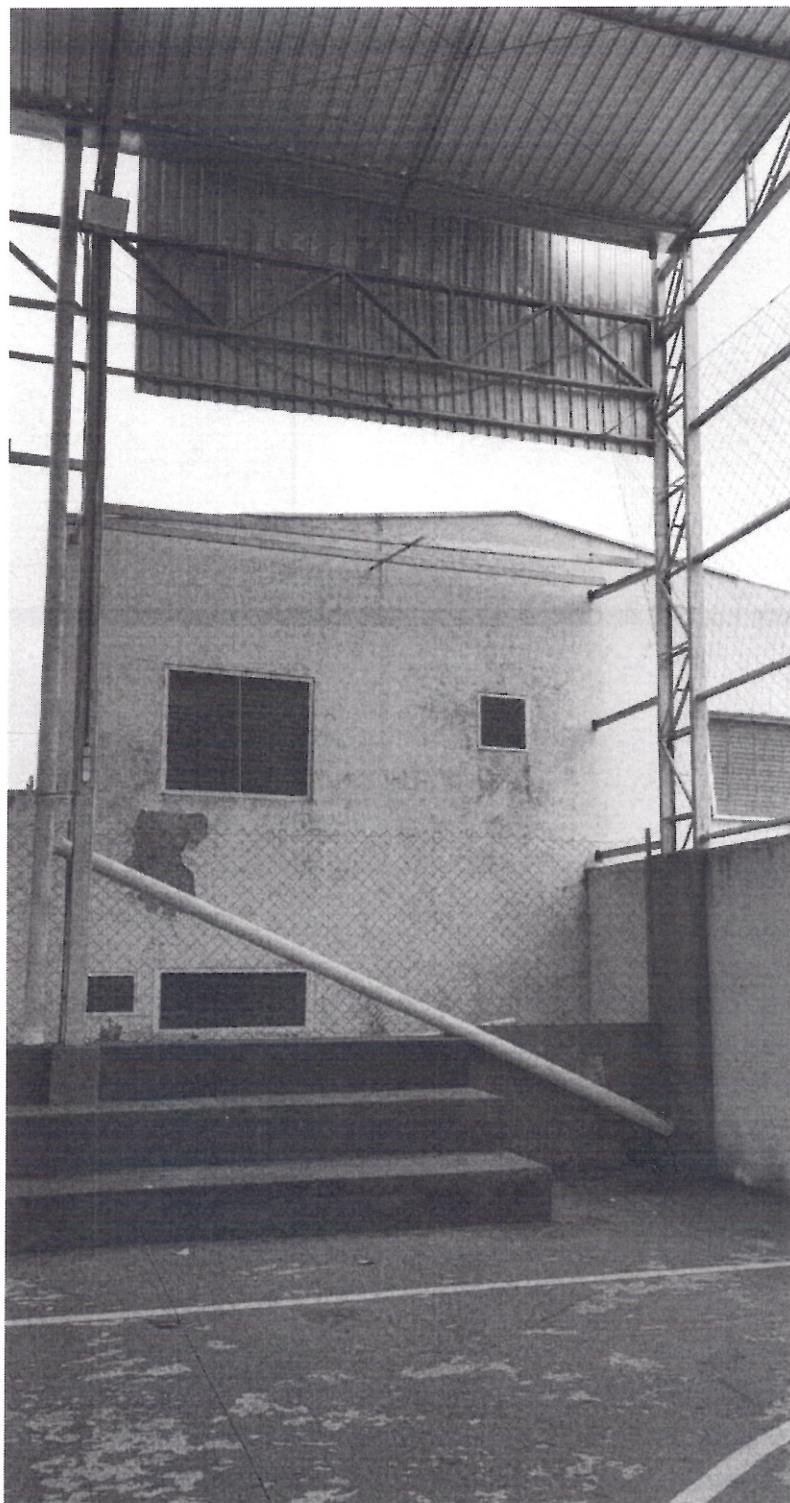
**Imagem 02:** Quadra Poliesportiva do Distrito do Campestrinho com a presença de danos em seu fechamento lateral. – Arquivo da Divisão de Planejamento Urbano.

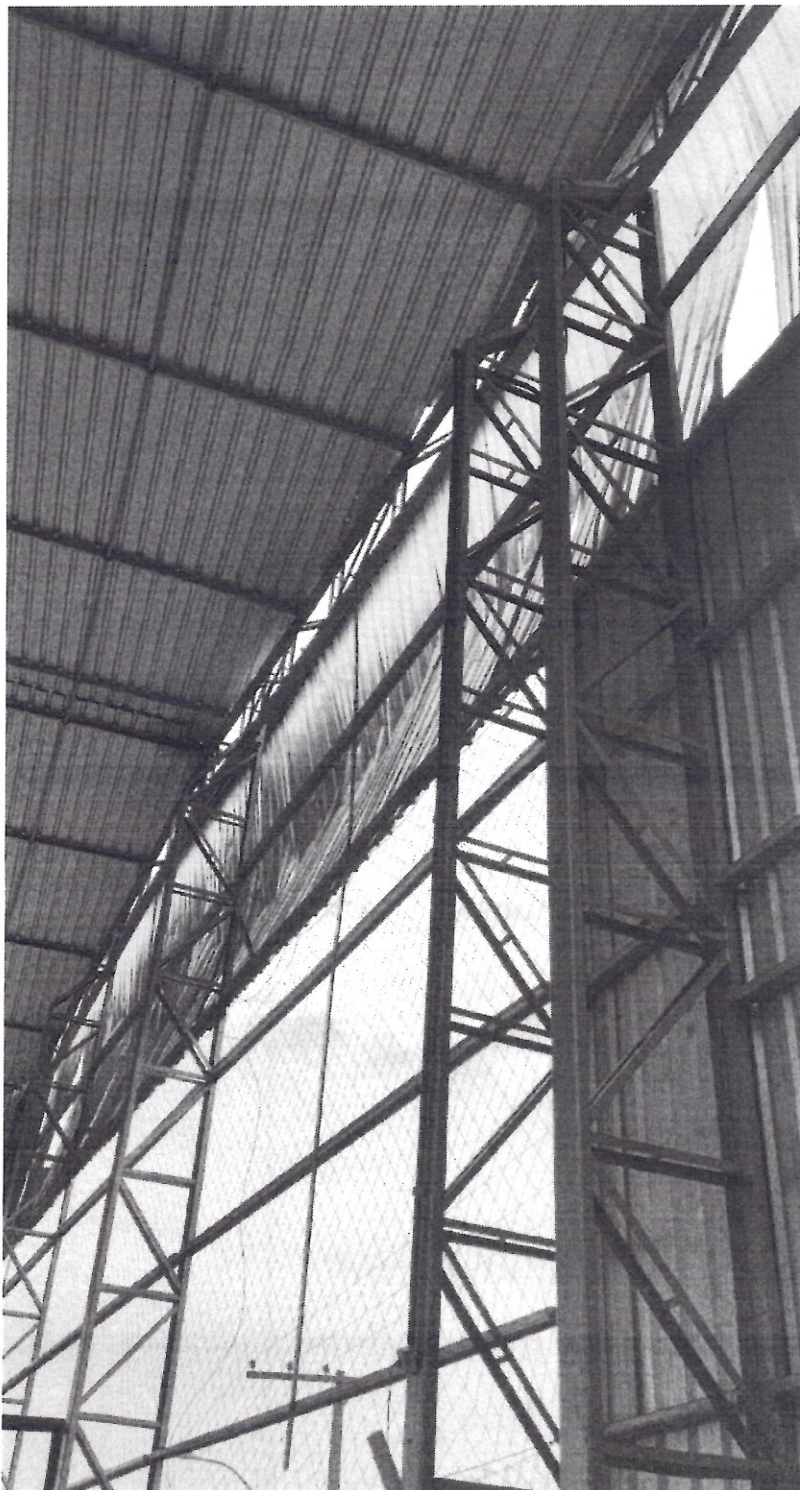
**Imagem 03:** Quadra Poliesportiva do Distrito do Campestrinho com a presença de danos em seu fechamento lateral. – Arquivo da Divisão de Planejamento Urbano.

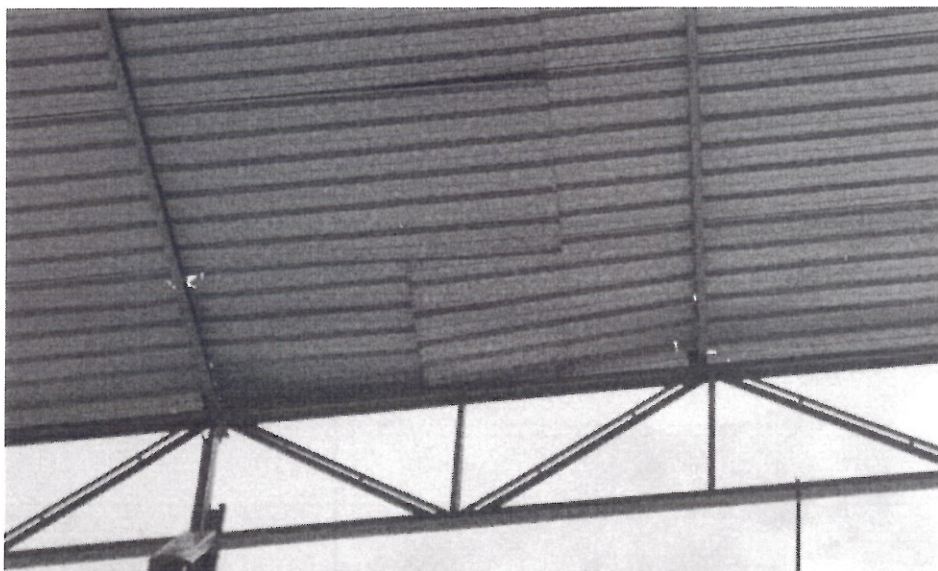
**Imagem 04:** Quadra Poliesportiva do Distrito do Campestrinho com telhas da cobertura com extremidades soltas. – Arquivo da Divisão de Planejamento Urbano.

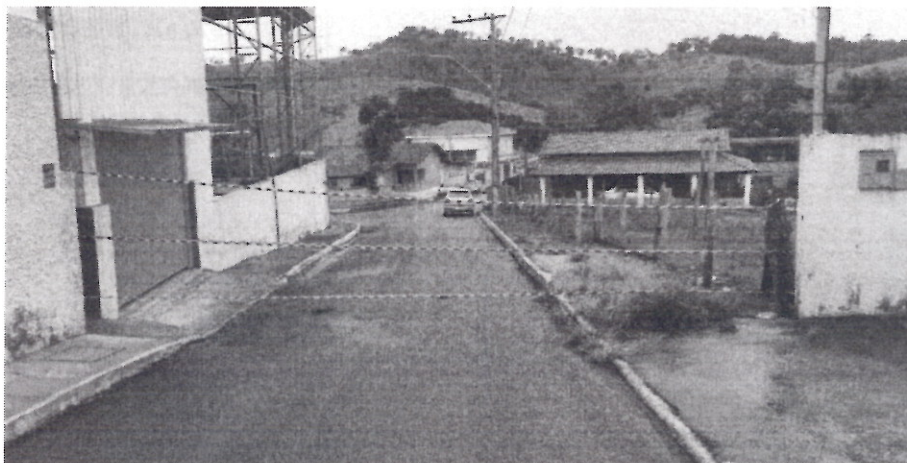
Diante do risco de os elementos danificados ocasionarem acidentes, o Corpo de Bombeiros e a Defesa Civil realizaram o fechamento de trecho de via pública em frente ao trecho mais danificado.

**Imagem 05:** Rua interditada ao entorno da Quadra Poliesportiva do Distrito do Campestrinho. – Arquivo da Divisão de Planejamento Urbano.

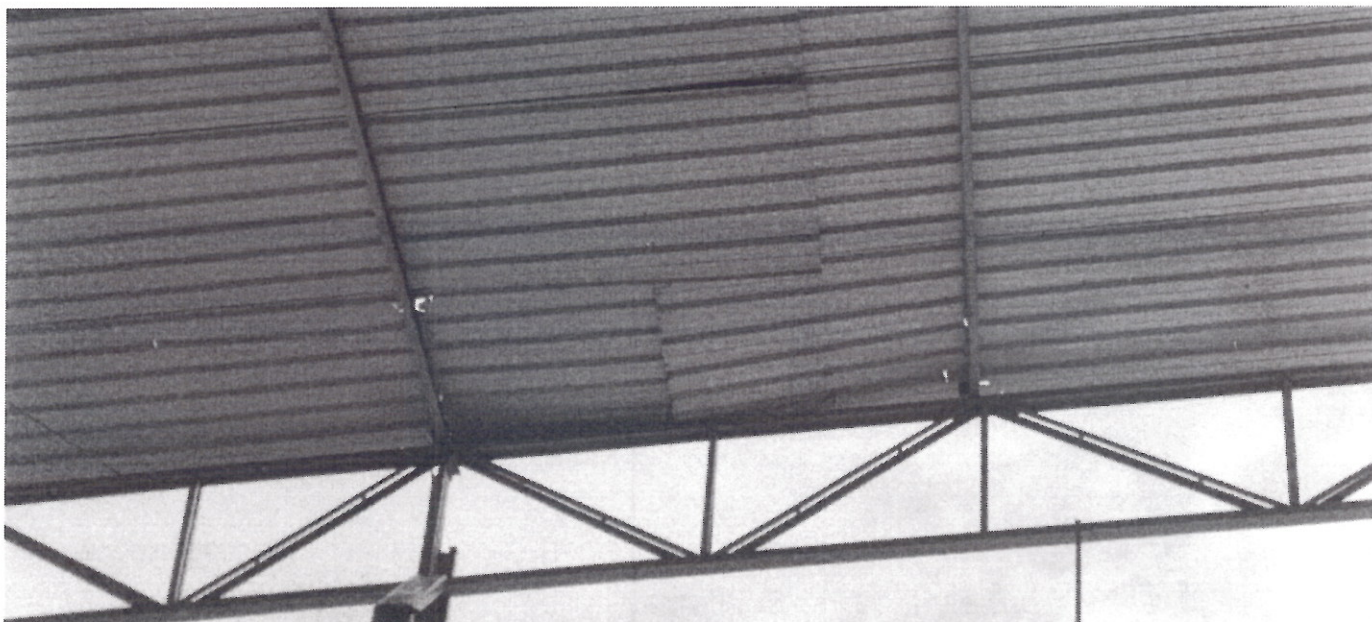
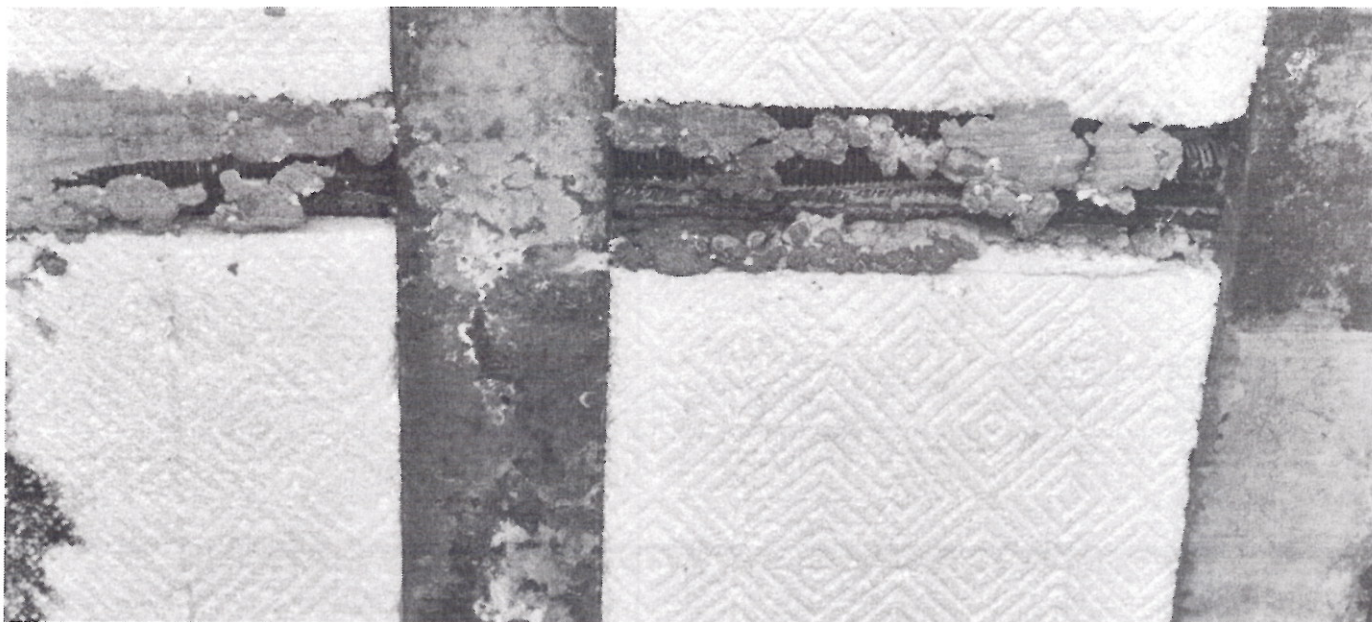
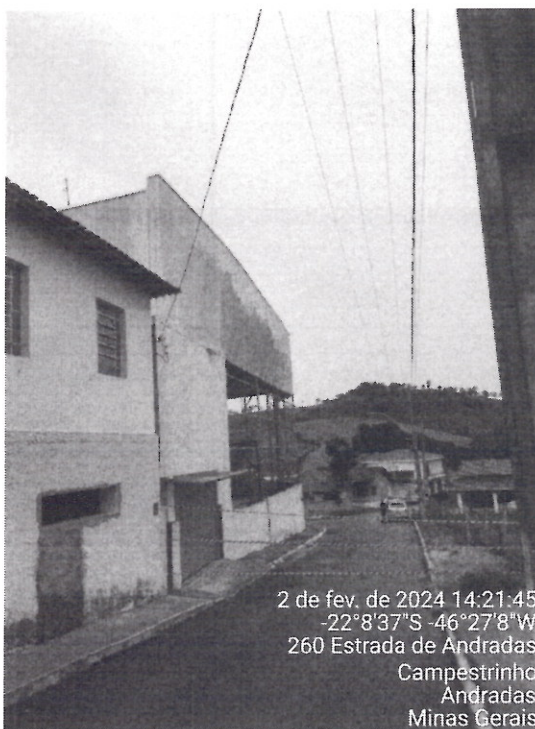
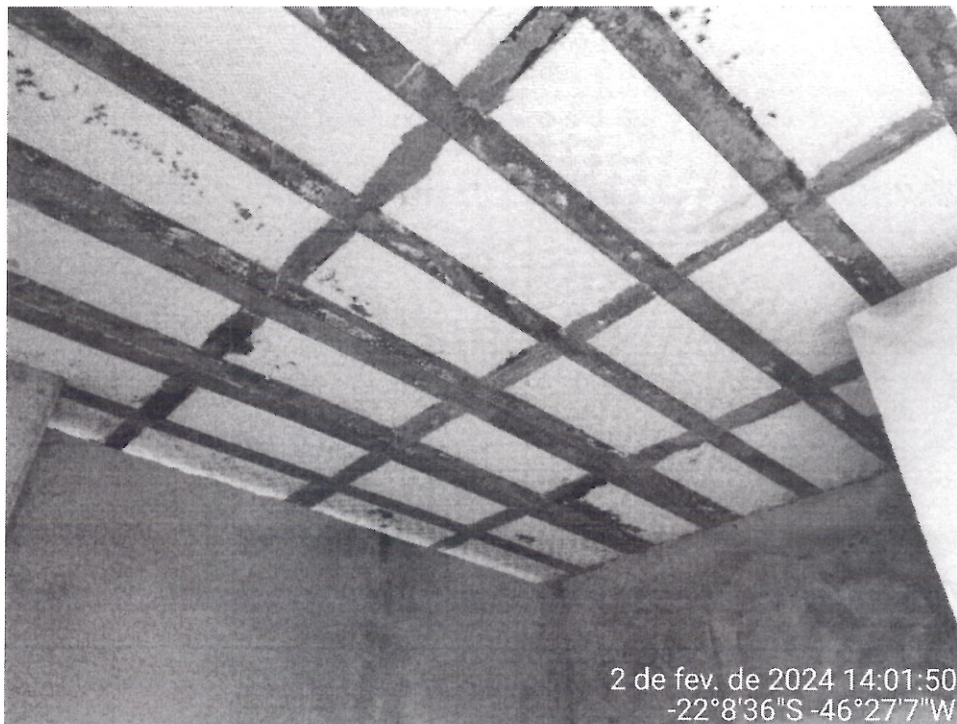
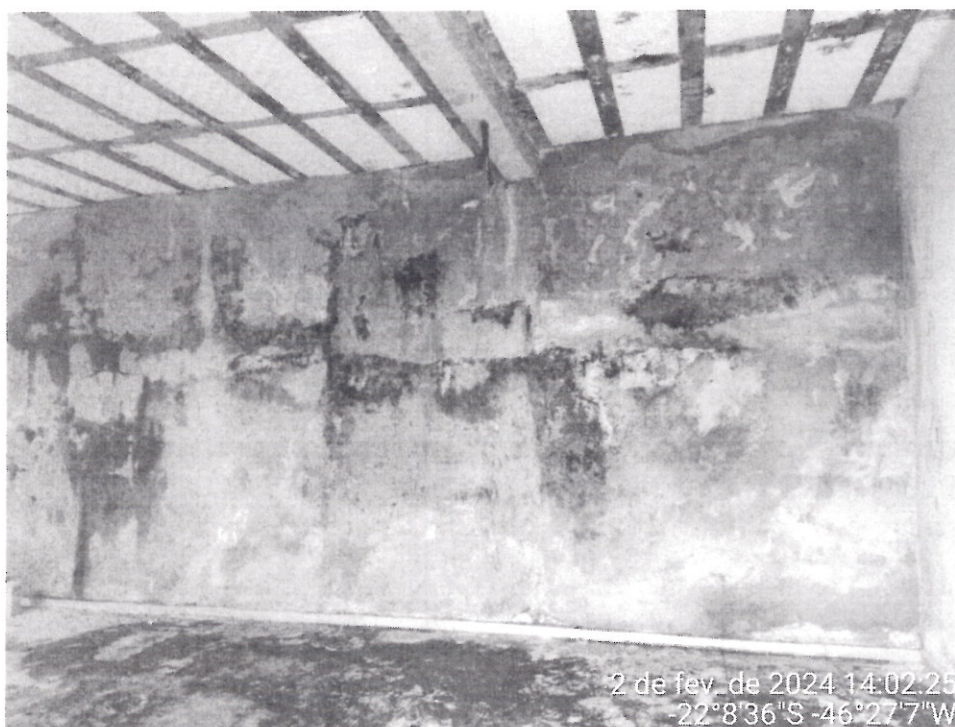
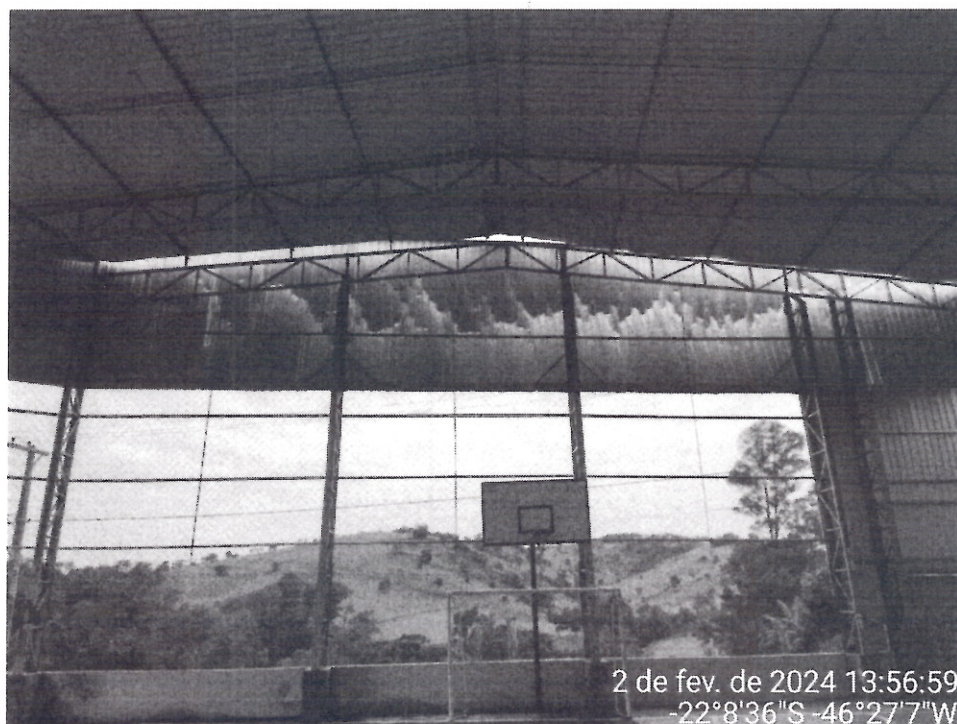
## FOTOS DO REGISTRO

AO CHEGAR, NOS DEPARAMOS COM A REFERIDA QUADRA, CUJO PISO INTERIOR APRESENTAVA DIVERSAS RACHADURAS E POÇAS DE AGUA, DEVIDO ÀS CHUVAS. SEU TELhado POSSUÍA ESTRUTURA DE METAL E TELHAS DE ZINCO, SENDO QUE AS TELHAS QUE SE ENCONTRAVAM NA SUA LATERAL, DO LADO DE FORA, DE FRENTE A RUA, ESTAVAM ABAULADAS, POR CAUSA DA FORÇA DO VENTO, COM APARÊNCIA SUGERINDO UM RISCO IMINENTE DE QUEDA. NA REFERIDA RUA ESTÃO LOCALIZADOS DIVERSOS POSTES DE FIAÇÃO DE ALTA TENSÃO, E NELA HÁ PRESENÇA CONSTANTE DE TRANSEUNTES.

ATRÁS DA QUADRA EXISTE UMA RUA QUE DÁ ACESSO A ALGUNS CÔMODOS CONSTRUÍDOS ABAIXO DA MESMA, QUE POSSUÍAM A FINALIDADE DE SEREM O ALMOXARIFADO DA ESCOLA E, POSSIVELMENTE, UMA SALA DE AULA RESERVA. ESSAS INSTALAÇÕES ESTAVAM REPLETAS DE INFILTRAÇÕES, ESTRUTURA DE ALVENARIA EXPOSTA E MOFO.

DIANTE DE TODOS ESSES PONTOS OBSERVADOS, EM RAZÃO DA MÁ IMPRESSÃO GERAL DE TODA A ESTRUTURA, ALÉM DE APRESENTAR RESISTÊNCIA DUVIDOSA, COM A AJUDA DO AGENTE DA DEFESA CIVIL MICHAEL, ALI PRESENTE, FOI REALIZADA A INTERDIÇÃO DA QUADRA E DA RUA ONDE ESTÃO LOCALIZADAS AS TELHAS ABAULADAS E A FIAÇÃO DE ALTA TENSÃO. O OBJETIVO DA INTERDIÇÃO É GARANTIR UMA SEGURANÇA MAIOR PARA A POPULAÇÃO, ENQUANTO O PROBLEMA NÃO É RESOLVIDO.

DE ANTEMÃO A DEFESA CIVIL FOI ORIENTADA A ACIONAR UM ENGENHEIRO PARA AVALIAR O LOCAL E DAR PROSSEGUIMENTO ÀS SUAS DEVIDAS ATIVIDADES.
